江苏托球农化股份有限公司
土壤污染隐患排查报告

编制单位：江苏托球农化股份有限公司

二零二三年一月

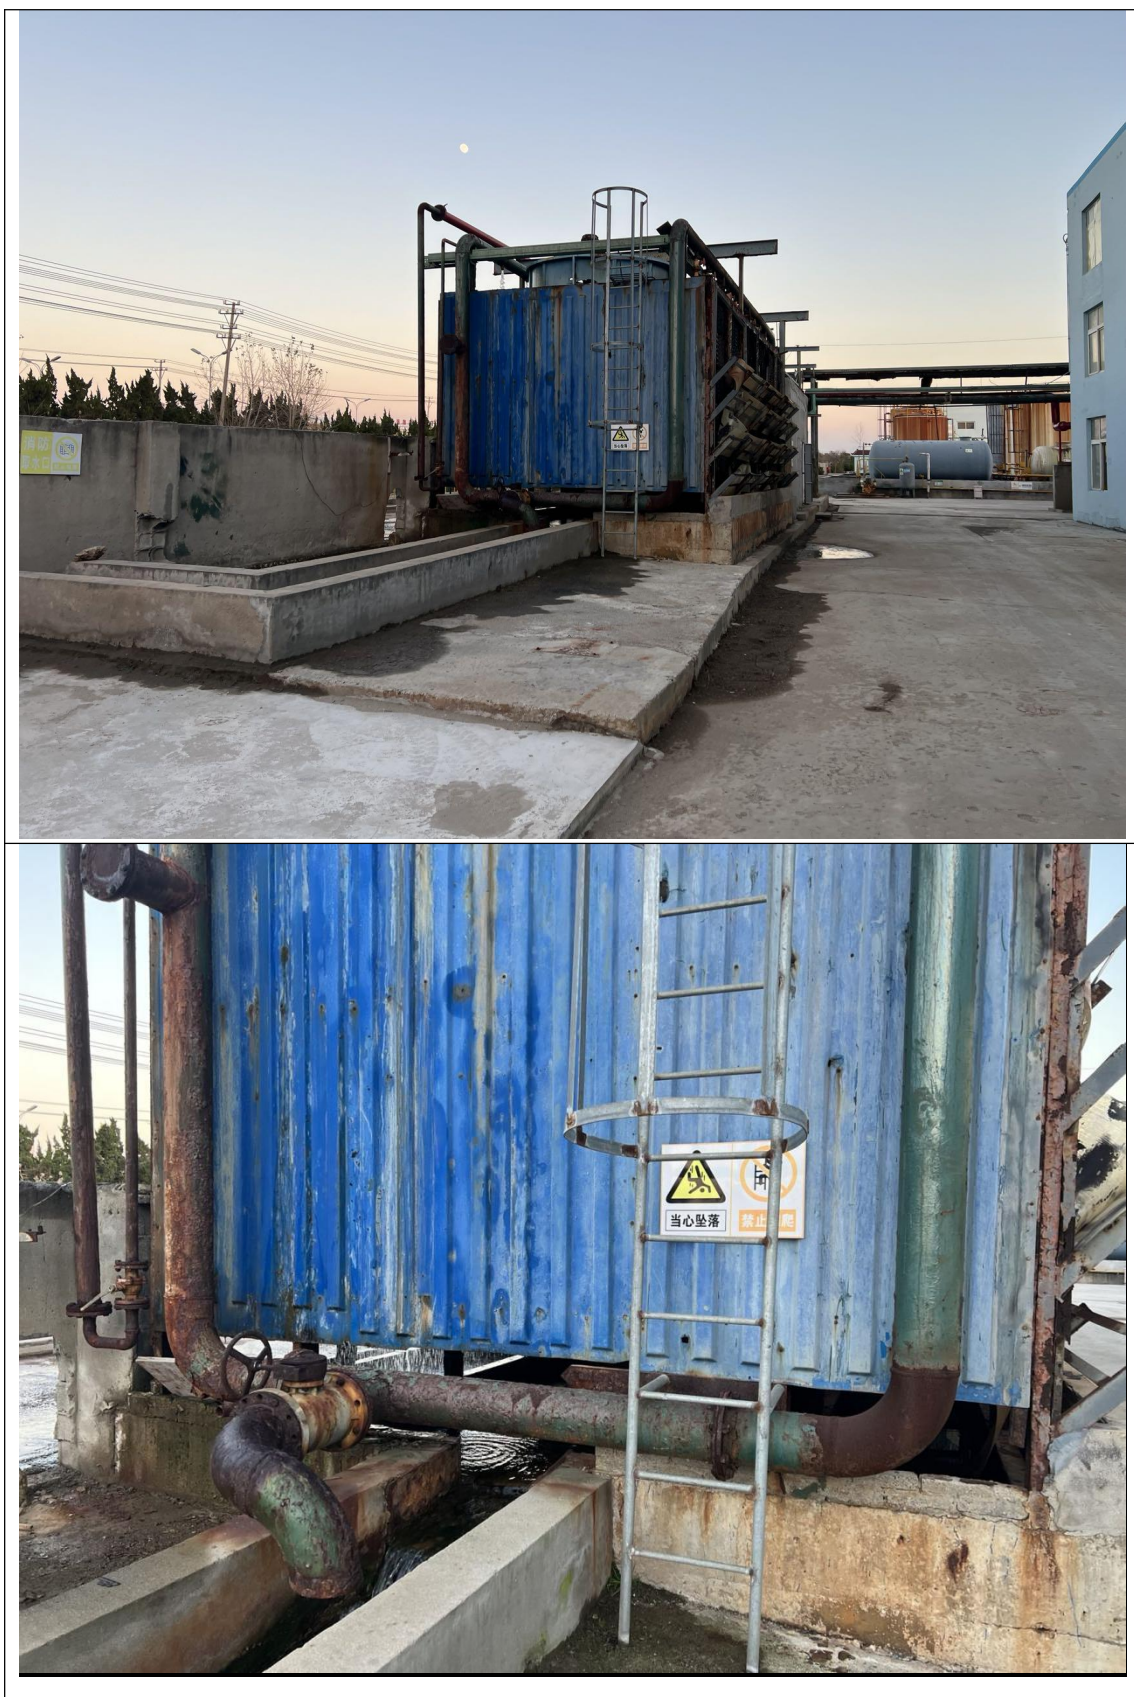
图 4-1 循环水池现场情况

- 1) 水池围堰周边有水渍，地面水泥硬化完好；
- 2) 管线无泄漏状况，管道有腐蚀情况。

序号	排查项目	检查情况
1	巡检记录及时准确	月查
2	管线有防漏措施	√
3	处理设施结构完好，无开裂、渗漏	管线存在腐蚀现象
4	地沟完好，无开裂、渗漏	×
5	硬化地面完好，无开裂、渗漏	√
6	管线密封点无泄漏	√
7	管道有明确收集处置去向	√
8	仪表连锁，紧急快关阀门设施设备完好投用	√
9	土壤、地下水污染可能性	一般

关注对象	排查情况			土壤、地下水 污染风险
	具体要求	满足情况	现场状态	
整体情况	生产无泄漏	不满足	水沟旁有水渍	可能产生污染
	地面防渗漏	满足	满足	
	防风防雨	-	露天设备	
储存与运输	密闭运输	满足	管线运输	可能产生污染
	特殊密封	满足	满足

水池围堰周边有水渍；管道存在腐蚀情况	围堰增加进行防水处理；对腐蚀生锈管道进行防锈处理

(1) 针对其厂区循环水池，因其涉及液体的存放，其可能存在的液体存放应保证其不产生跑冒滴漏。

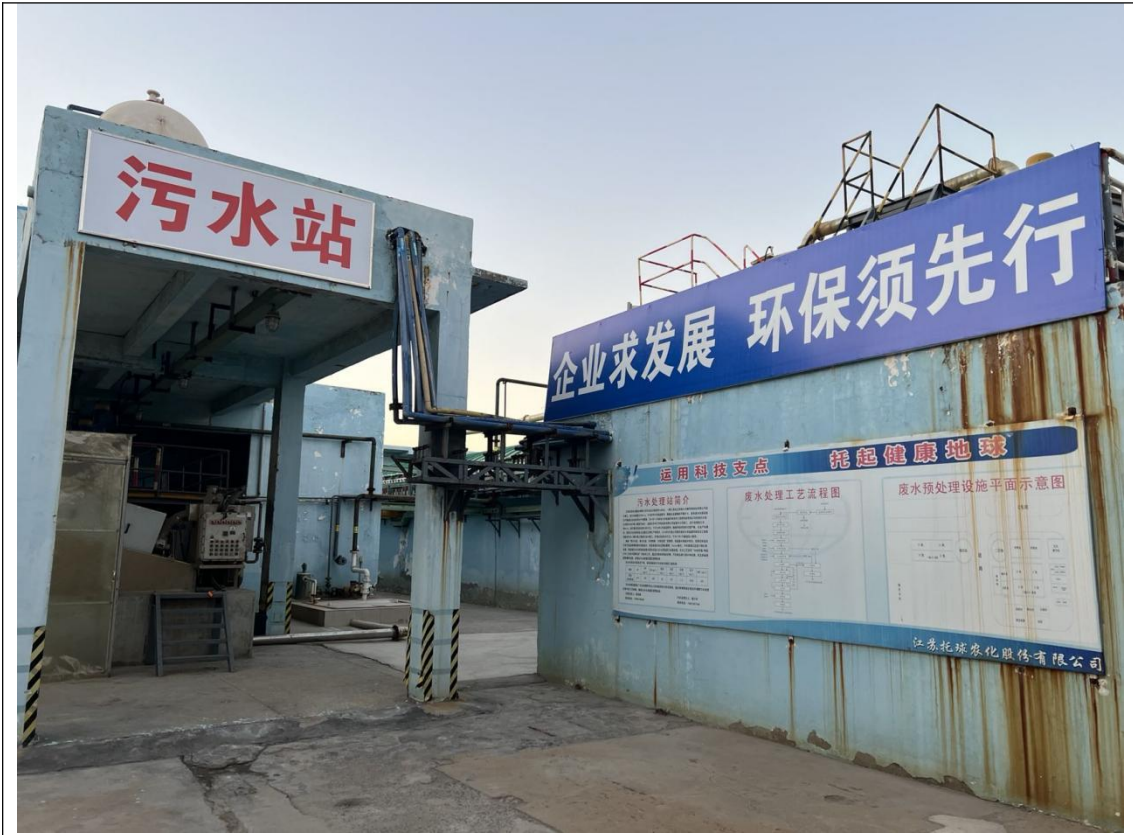
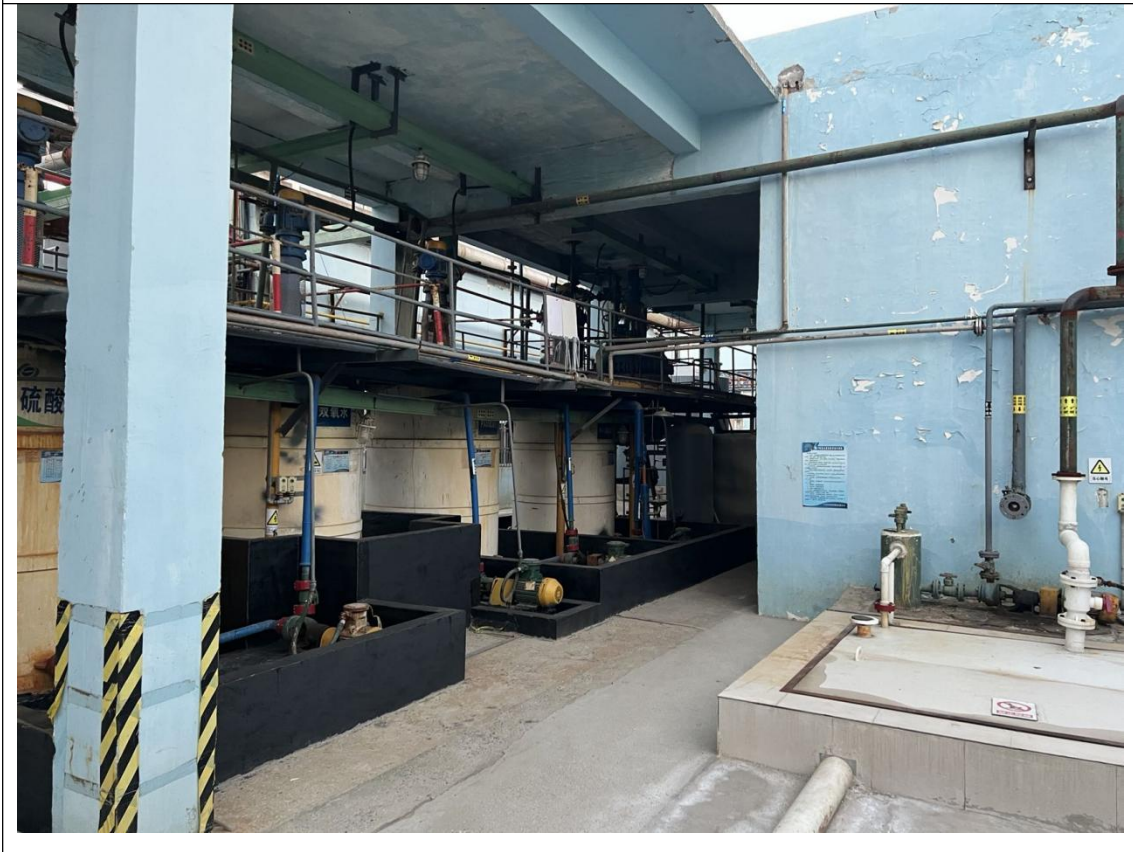
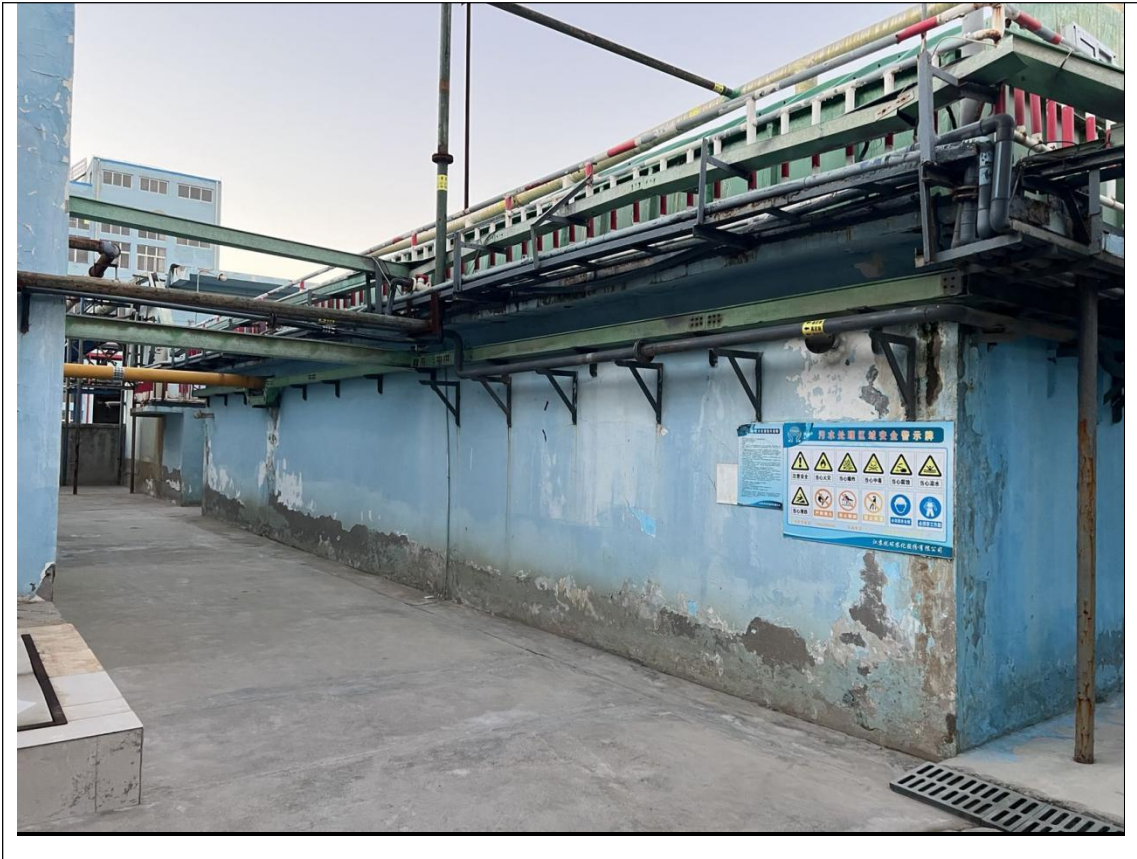
图 4-2 污水处理设施现场情况

- 1) 储存处理水池防腐蚀设施完好，地面水泥硬化未出现裂缝；污水管线无泄漏状况，设置有防渗措施。
- 2) 污水站内部设置有防漏围堰以及导流槽，功能完好。

序号	排查项目	检查情况
1	巡检记录及时准确	月查
2	管线有防渗措施	√
3	储存、处理水池设施结构完好，无开裂、渗漏	处理池防腐蚀设施完好
4	地沟完好，无开裂、渗漏	√
5	硬化地面完好，无开裂、渗漏	√
6	污水管线密封点无泄漏	√
7	污泥有明确收集处置去向	√
8	仪表连锁，紧急快关阀门设施设备完好投用	√
9	污泥堆放区防风雨、防流失措施完好	√
10	土壤、地下水污染可能性	较小

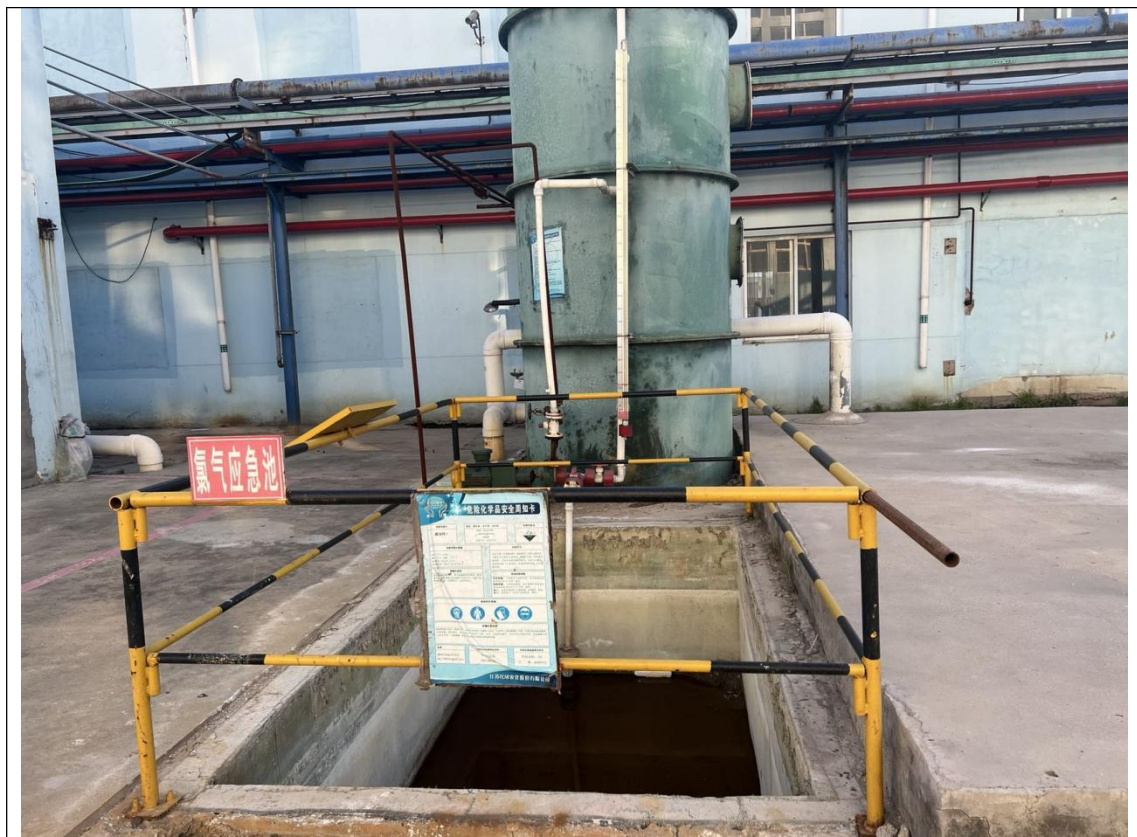
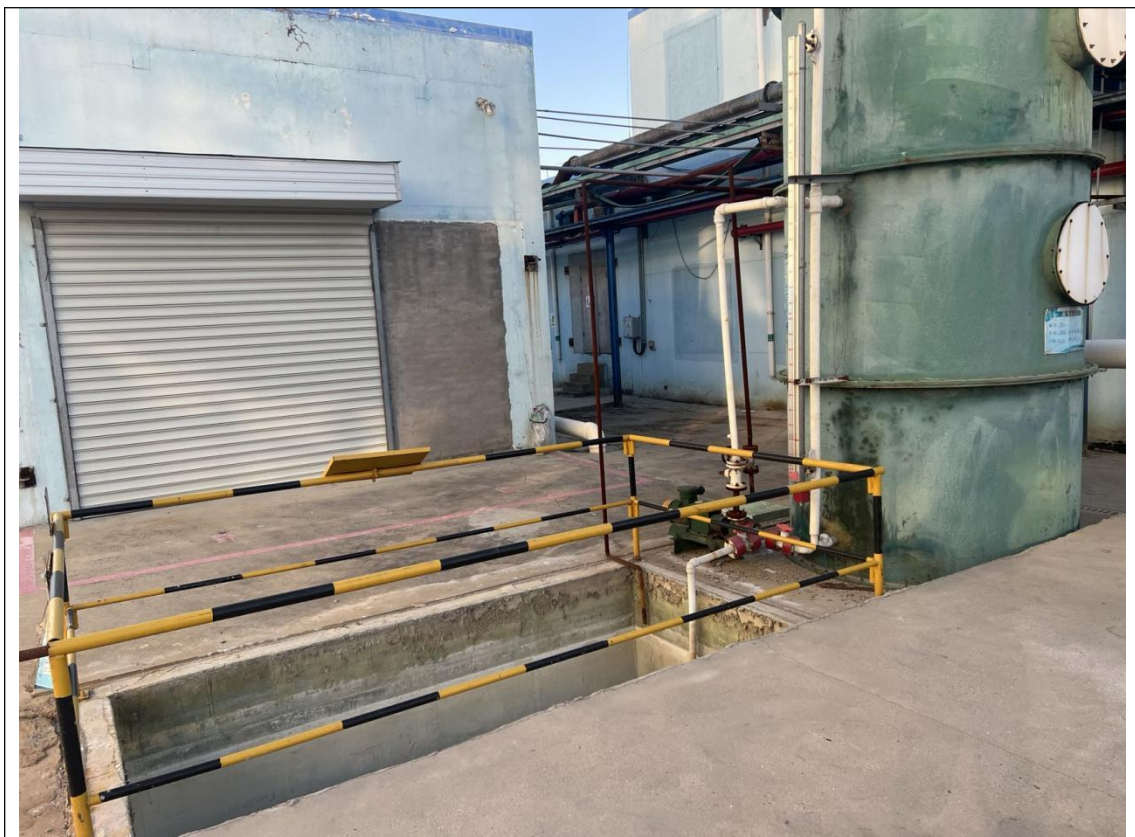
图4-3 事故应急池现场情况

- 1) 水池周边有围栏，地面水泥硬化完好；
- 2) 管线无泄漏状况，设备无腐蚀情况。

序号	排查项目	检查情况
1	巡检记录及时准确	月查
2	管线有防漏措施	√
3	处理设施结构完好，无开裂、渗漏	√
4	地沟完好，无开裂、渗漏	√
5	硬化地面完好，无开裂、渗漏	√

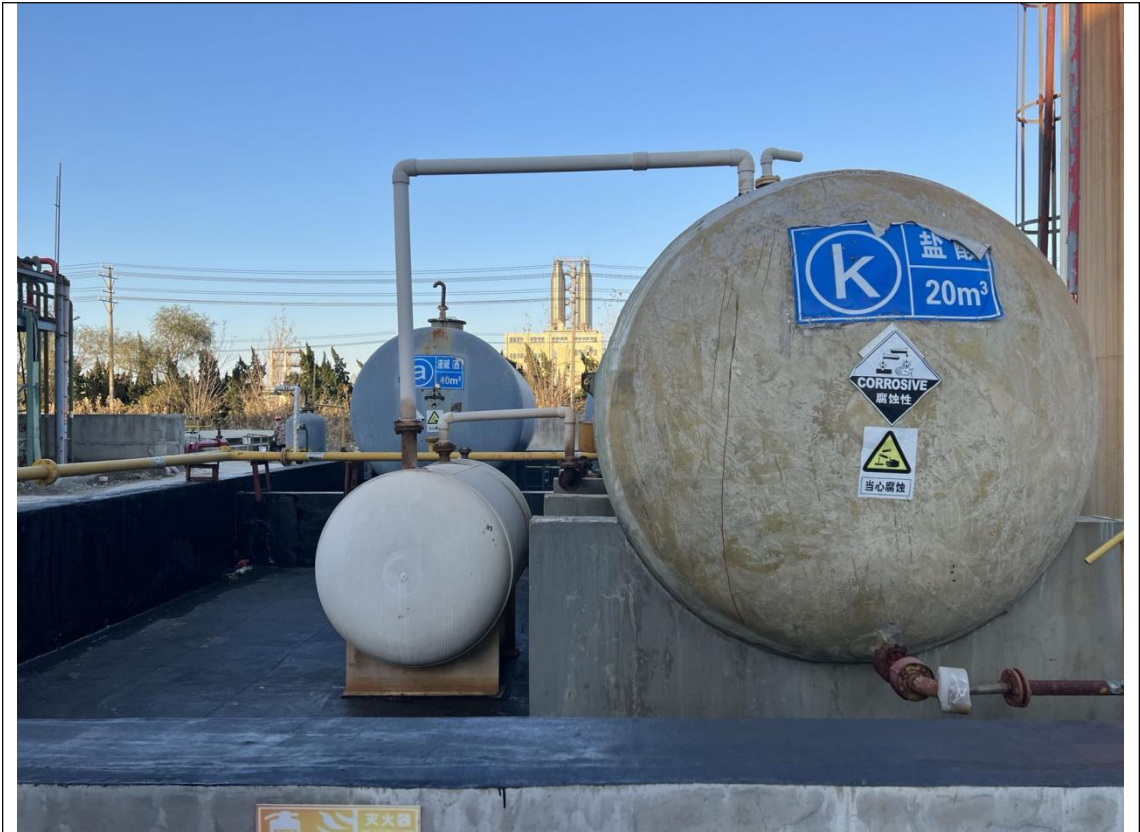
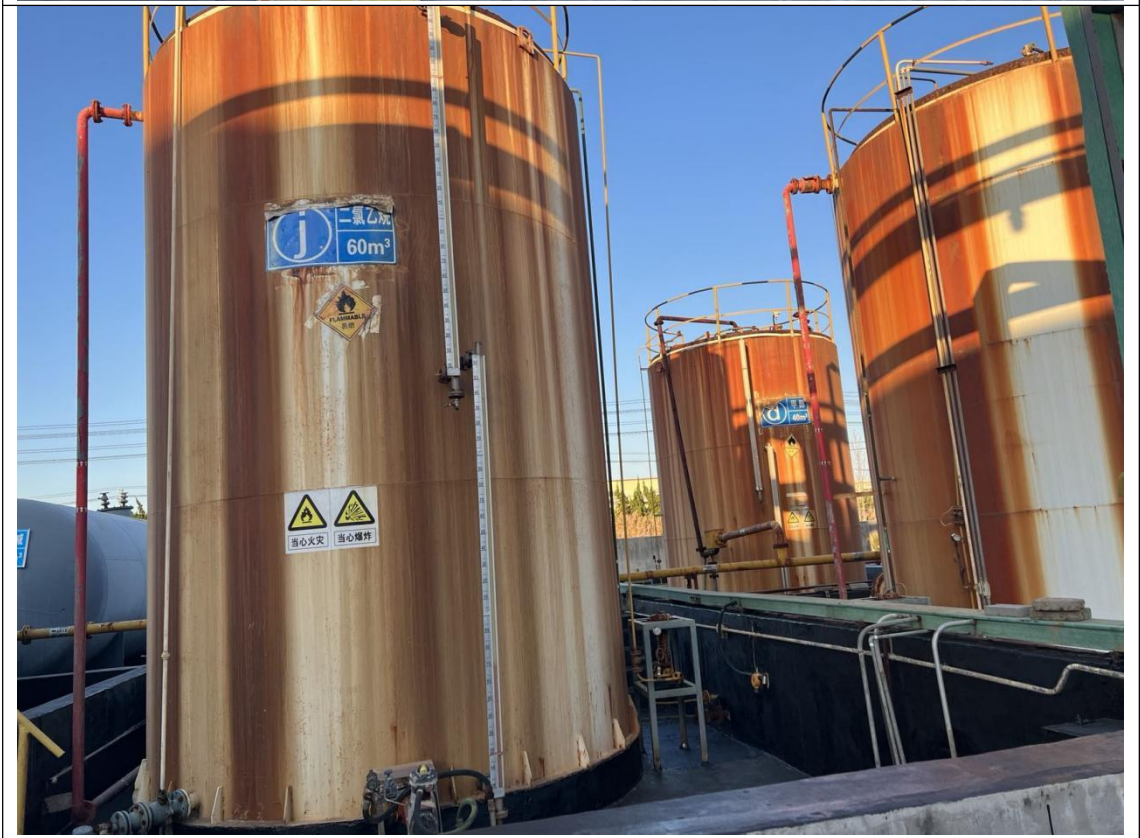
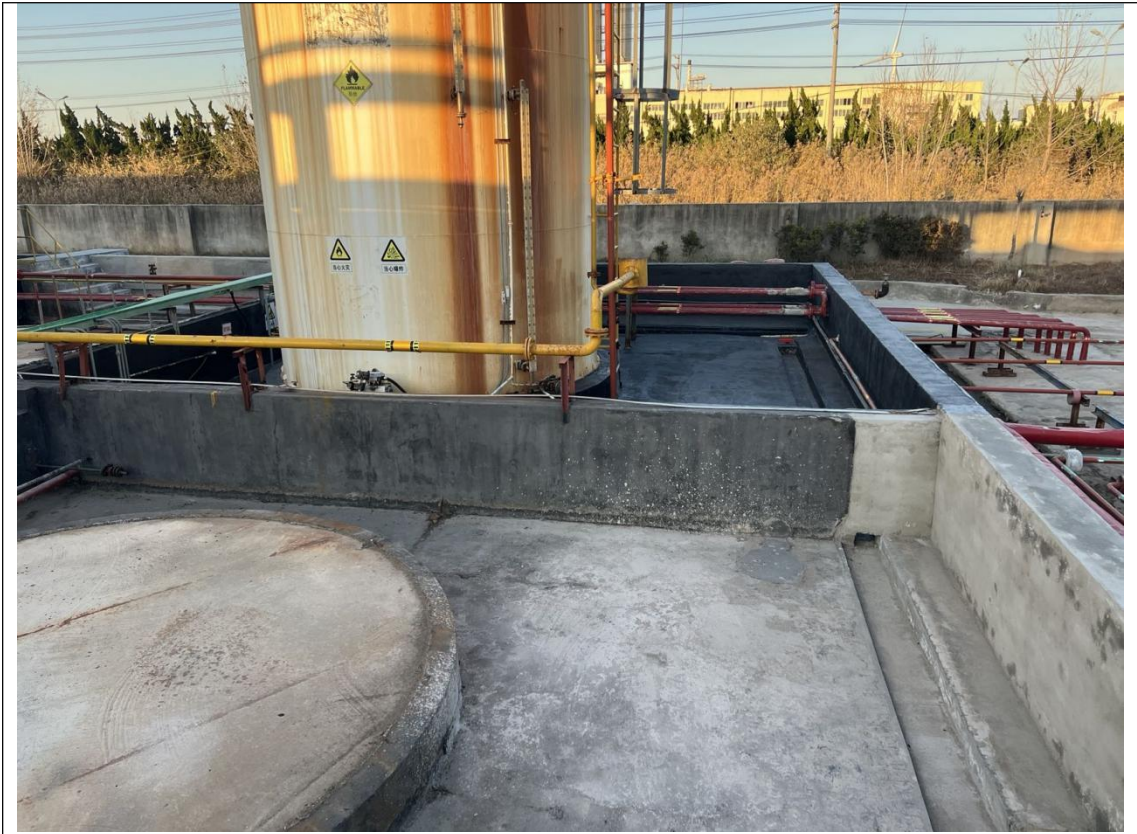
图 4-4 储罐区现场情况

- 1) 储罐区周边有围堰，地面水泥硬化完好，地面及围墙有防腐防渗漏涂层，存在导流槽；
- 2) 管线无泄漏状况，设备存在腐蚀情况。

序号	排查项目	检查情况
1	巡检记录及时准确	月查
2	管线有防漏措施	√
3	处理设施结构完好，无开裂、渗漏	存在腐蚀情况
4	地沟完好，无开裂、渗漏	√
5	硬化地面完好，无开裂、渗漏	√
6	管线密封点无泄漏	√
7	管道有明确收集处置去向	√
8	仪表连锁，紧急快关阀门设施设备完好投用	√
9	土壤、地下水污染可能性	较小

2	原辅料储存	储罐区	储罐区管道设备	 	储罐设备及管道存在腐蚀情况	对腐蚀生锈管道进行防锈处理	
3	仓储	1#仓库	仓库地面	 	车间地面水泥硬化开裂	修补地面

(2) 针对其厂区储罐区，因涉及到有毒有害物质的储存，应保证有毒有害物质存放不产生跑冒滴漏。

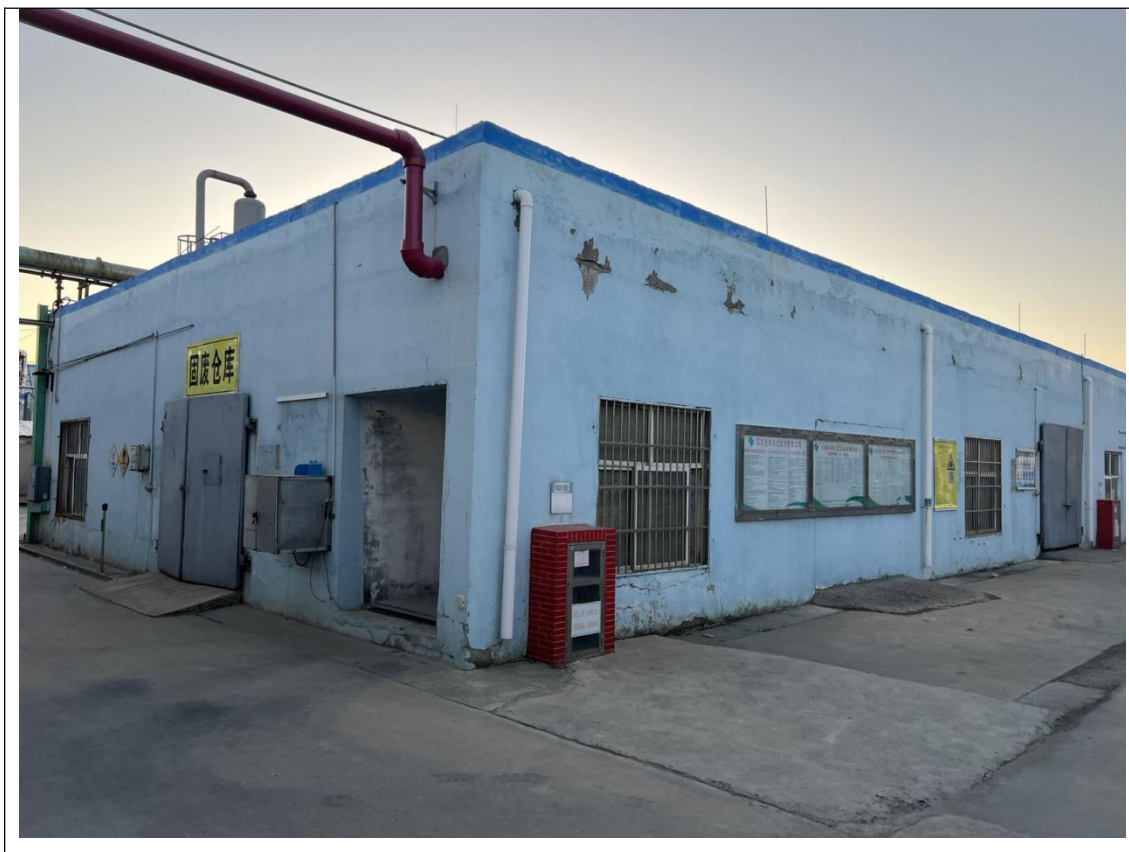
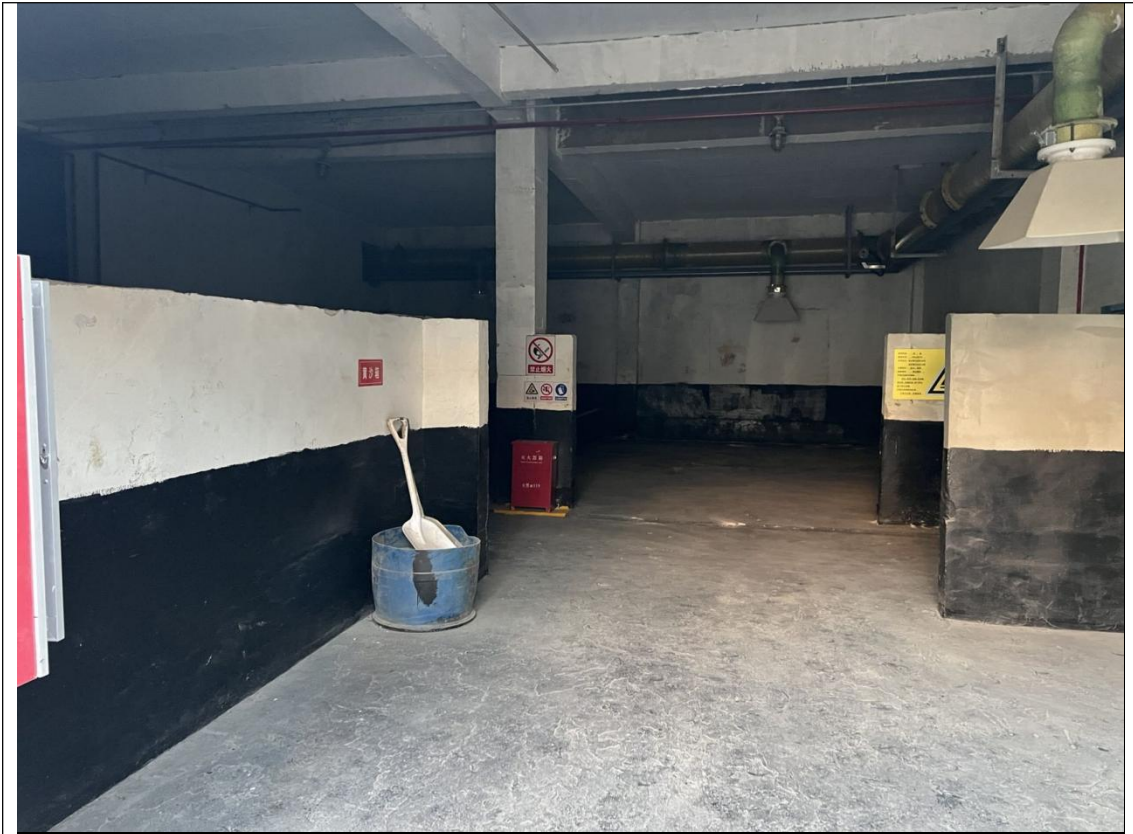
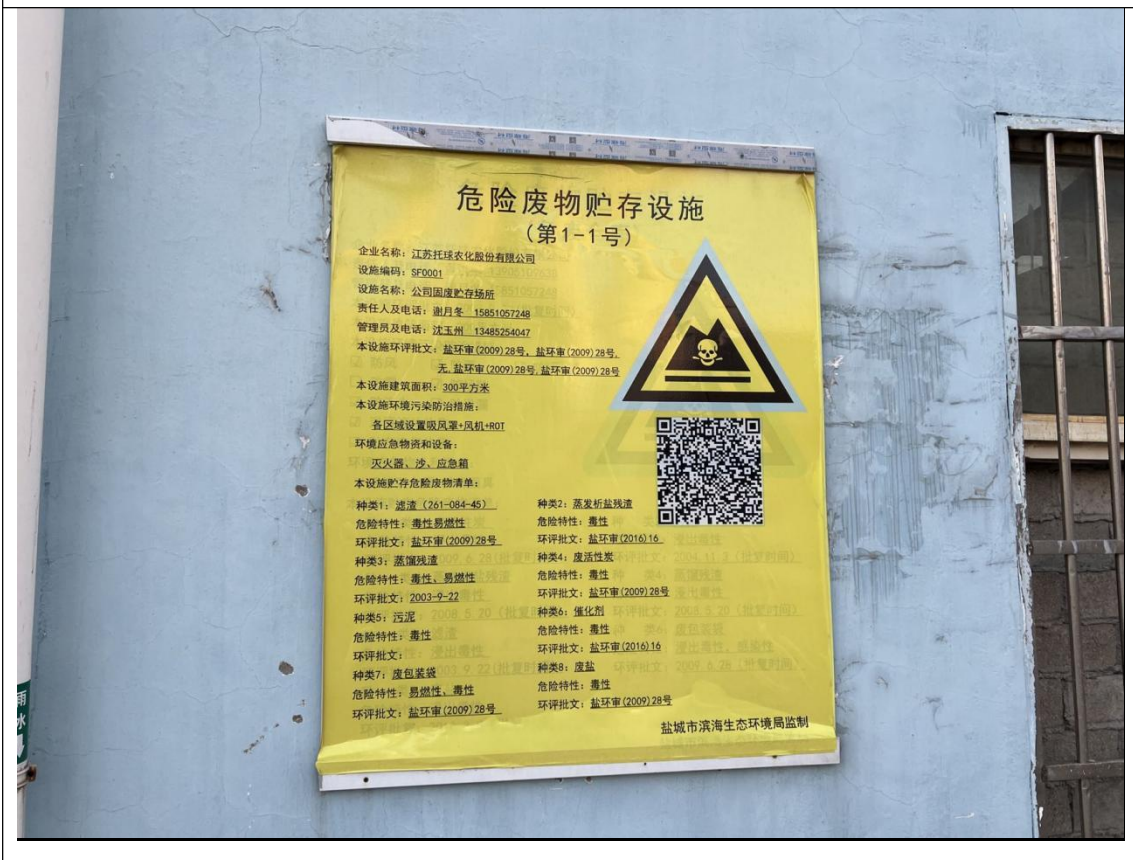
图 4-5 固废库现场情况

1) 地面采取了硬化及环氧地坪防渗措施以及防渗漏导流槽，各类危险标志完好。

2) 危废分区堆放，台账清晰，危废转移联单完整，总体满足危险废物储存要求。

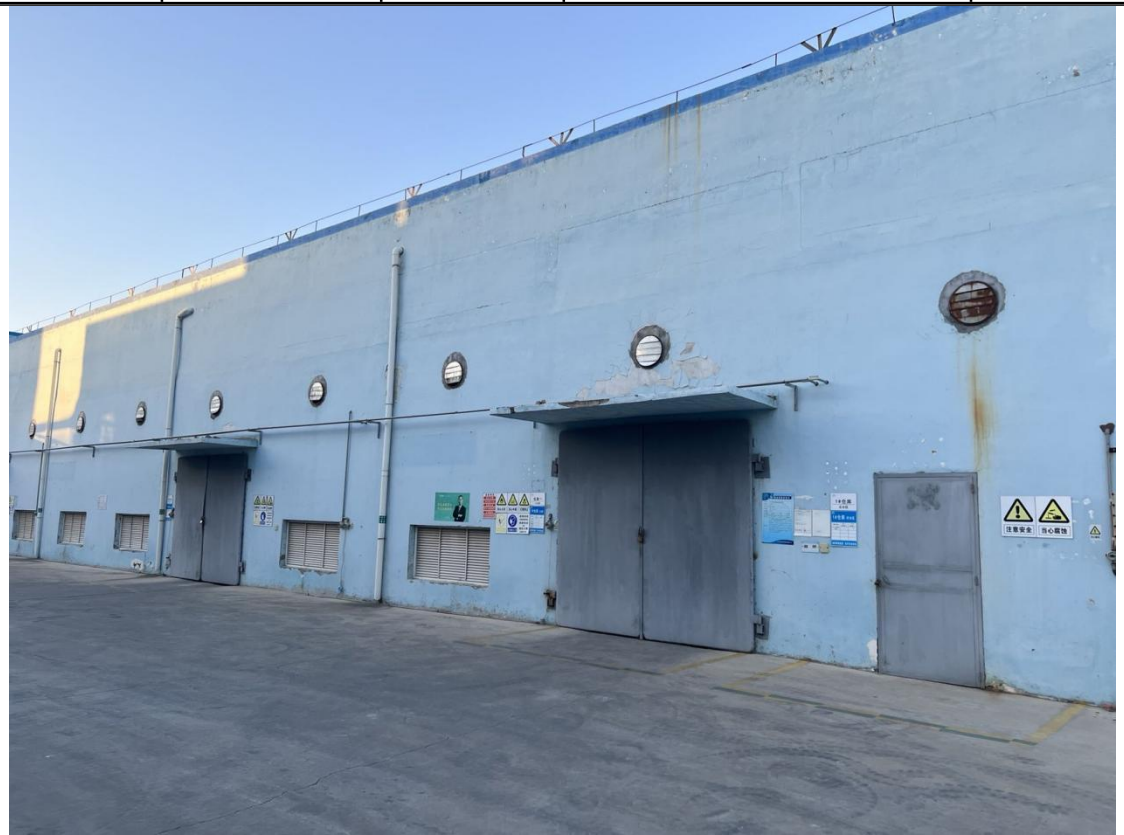
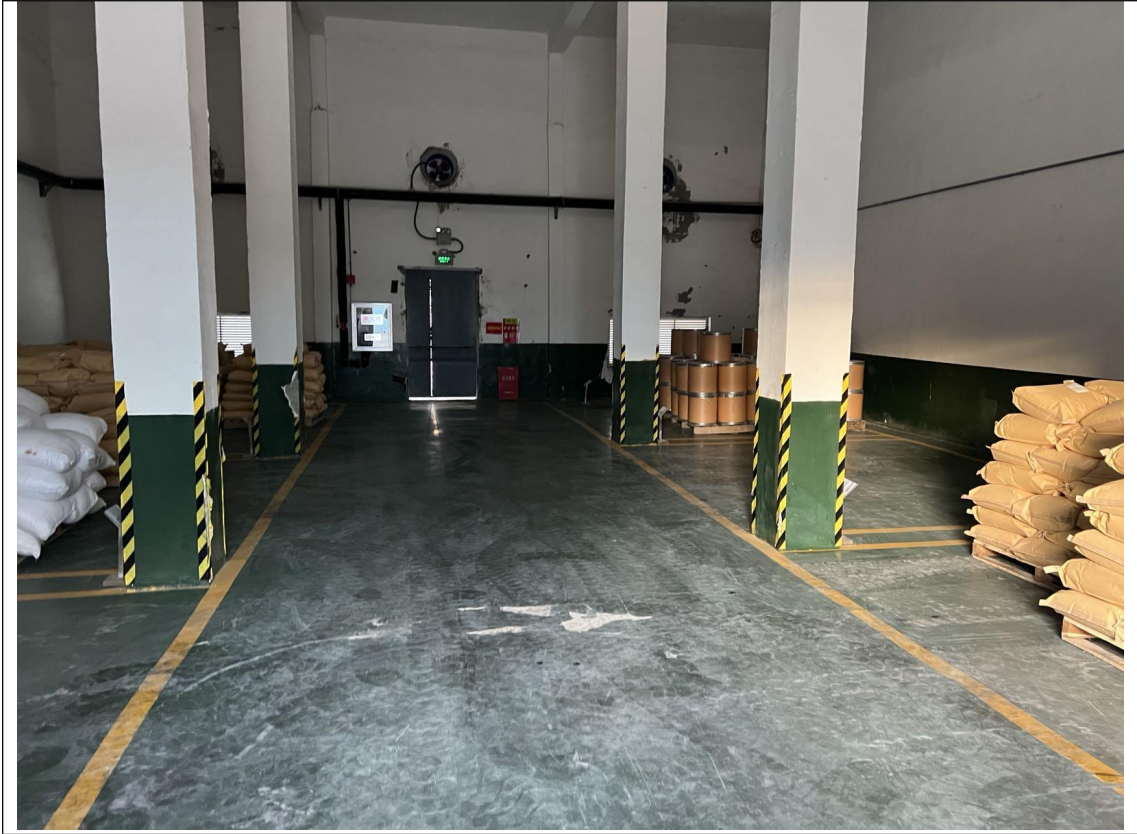
图 4-6 1#仓库现场情况

- 1) 地面采取了硬化及环氧地坪防渗措施，地面表层存在破损；
- 2) 分区隔空堆放，地面无散落。

关注对象	排查情况			土壤、地下水污染风险
	具体要求	满足情况	现场状态	
整体情况	生产无泄漏	满足	排查期间无生产泄漏	风险较小
	地面防渗漏	满足	部分表层硬化破损	
	防风防雨	满足	-	
储存与运输	密闭运输	满足	密封货车运输	风险较小
	特殊密封	/	/

(3) 针对其 1#仓库，因涉及到有毒有害物质的储存，应保证其有毒有害物质存放不产生泄漏。

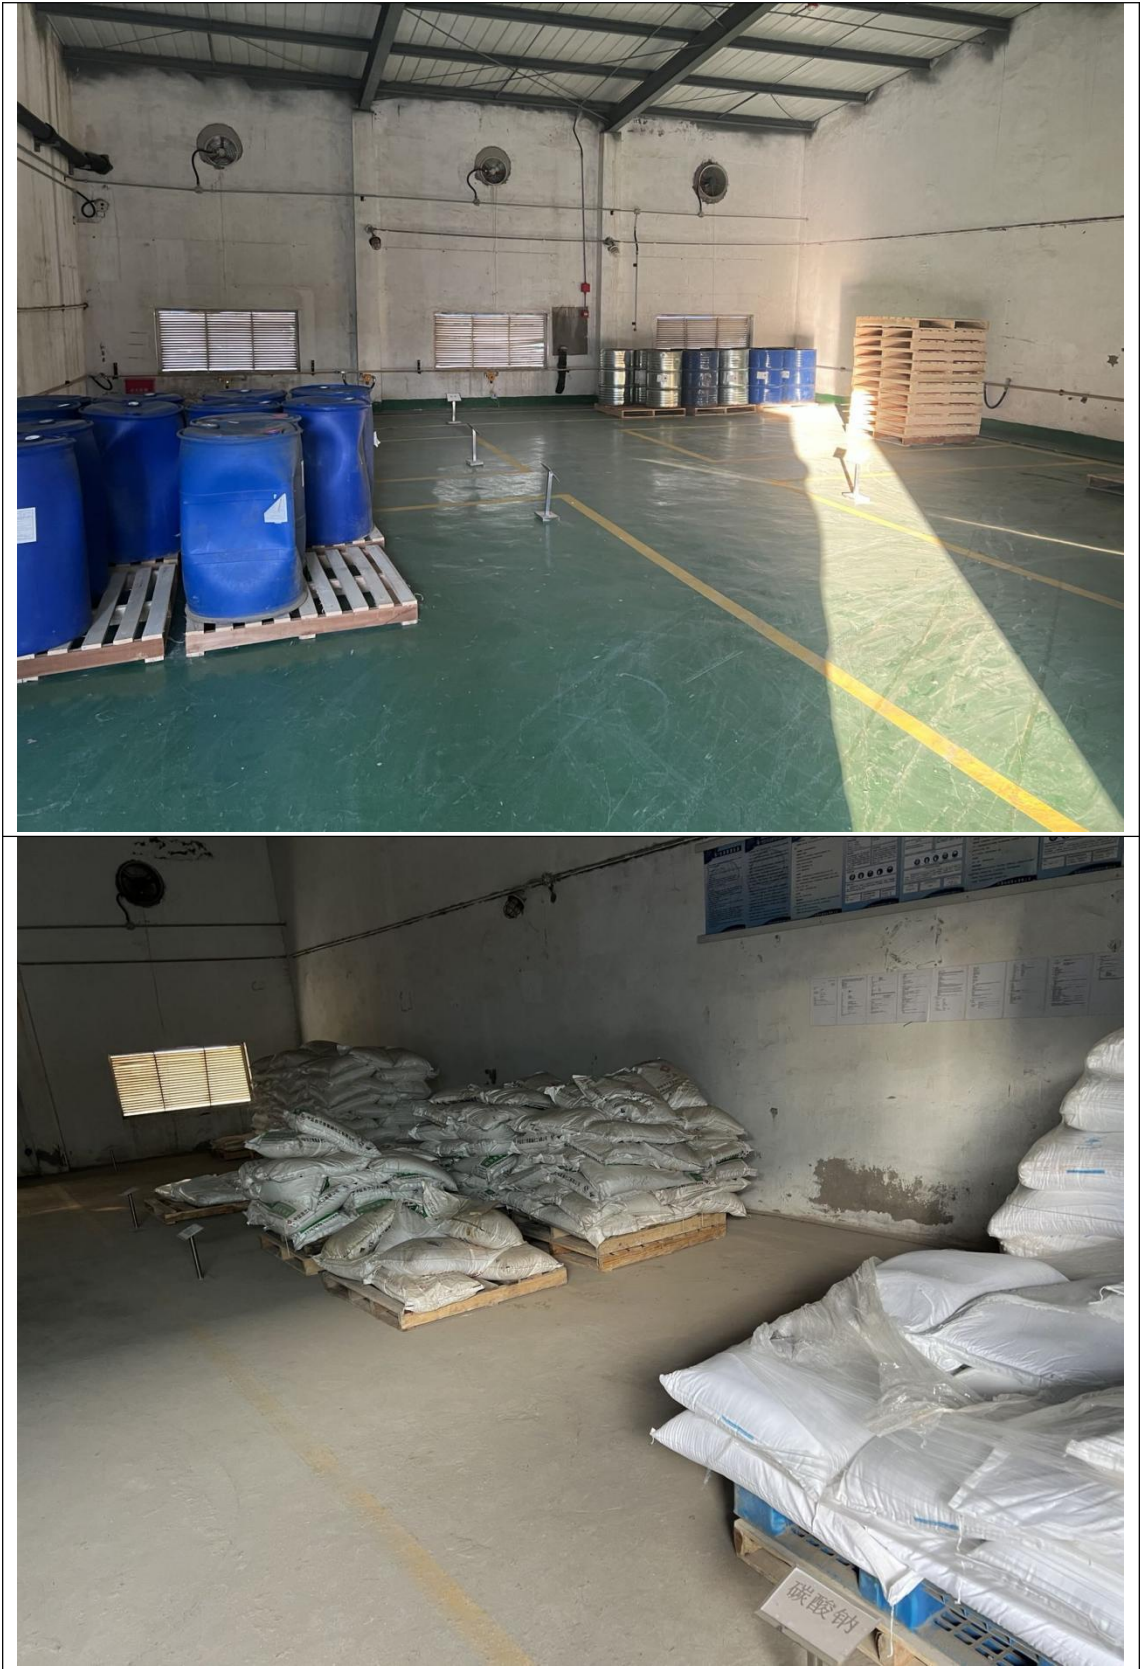
图 4-7 2#仓库现场情况

- 1) 地面采取了硬化及环氧地坪防渗措施，地面表层硬化完好；
- 2) 分区隔空堆放，地面无散落。

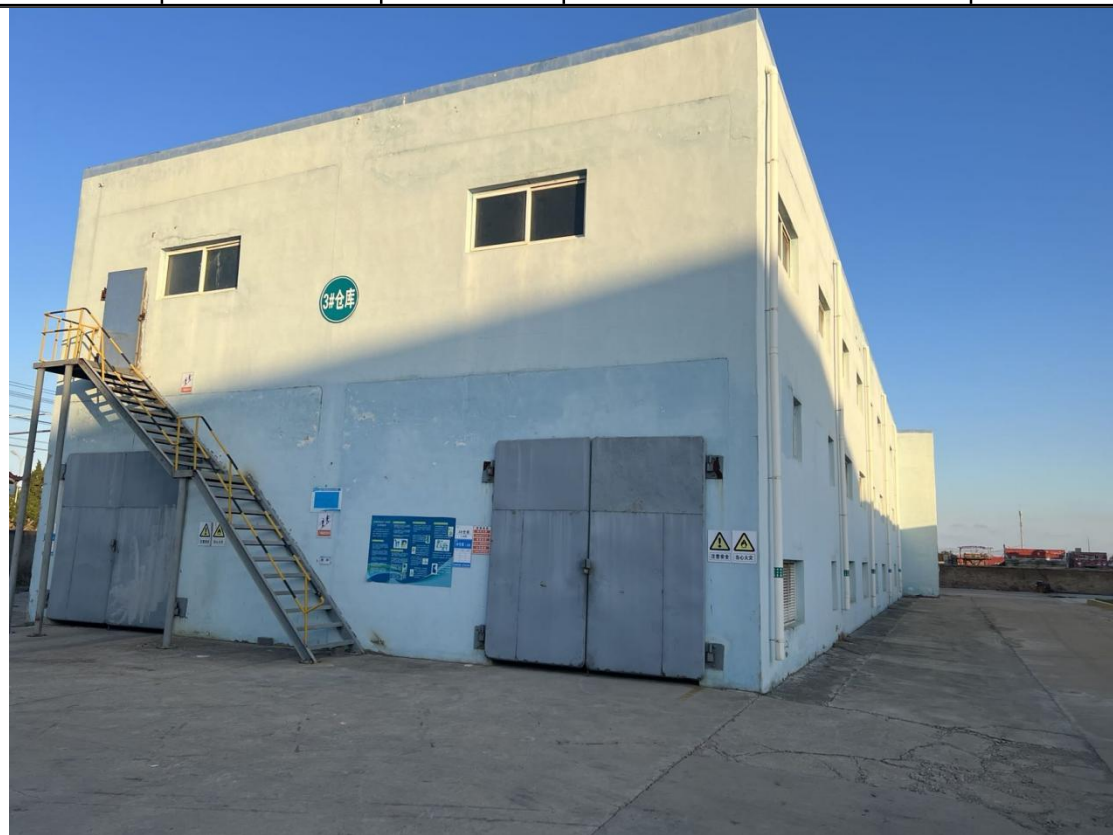
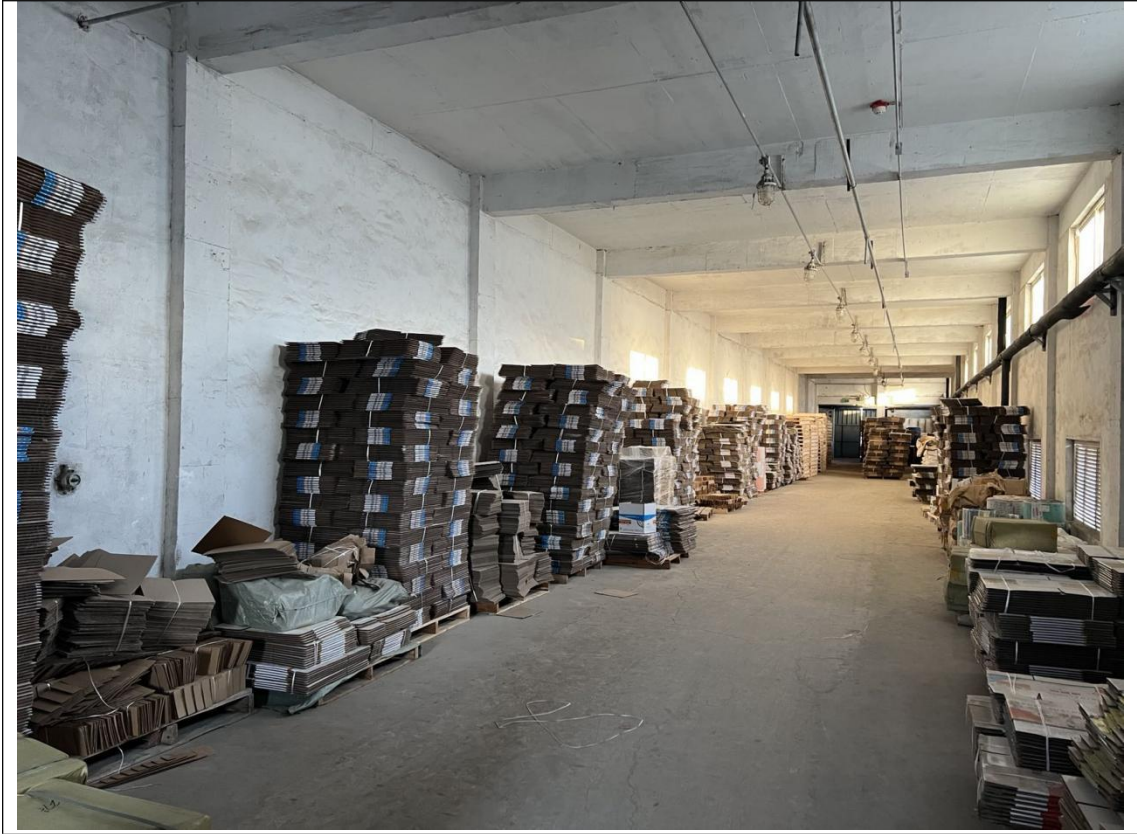
图 4-8 3#仓库现场情况

- 1) 地面采取了硬化及环氧地坪防渗措施，地面表层硬化完好；
- 2) 分区隔空堆放，地面无散落。

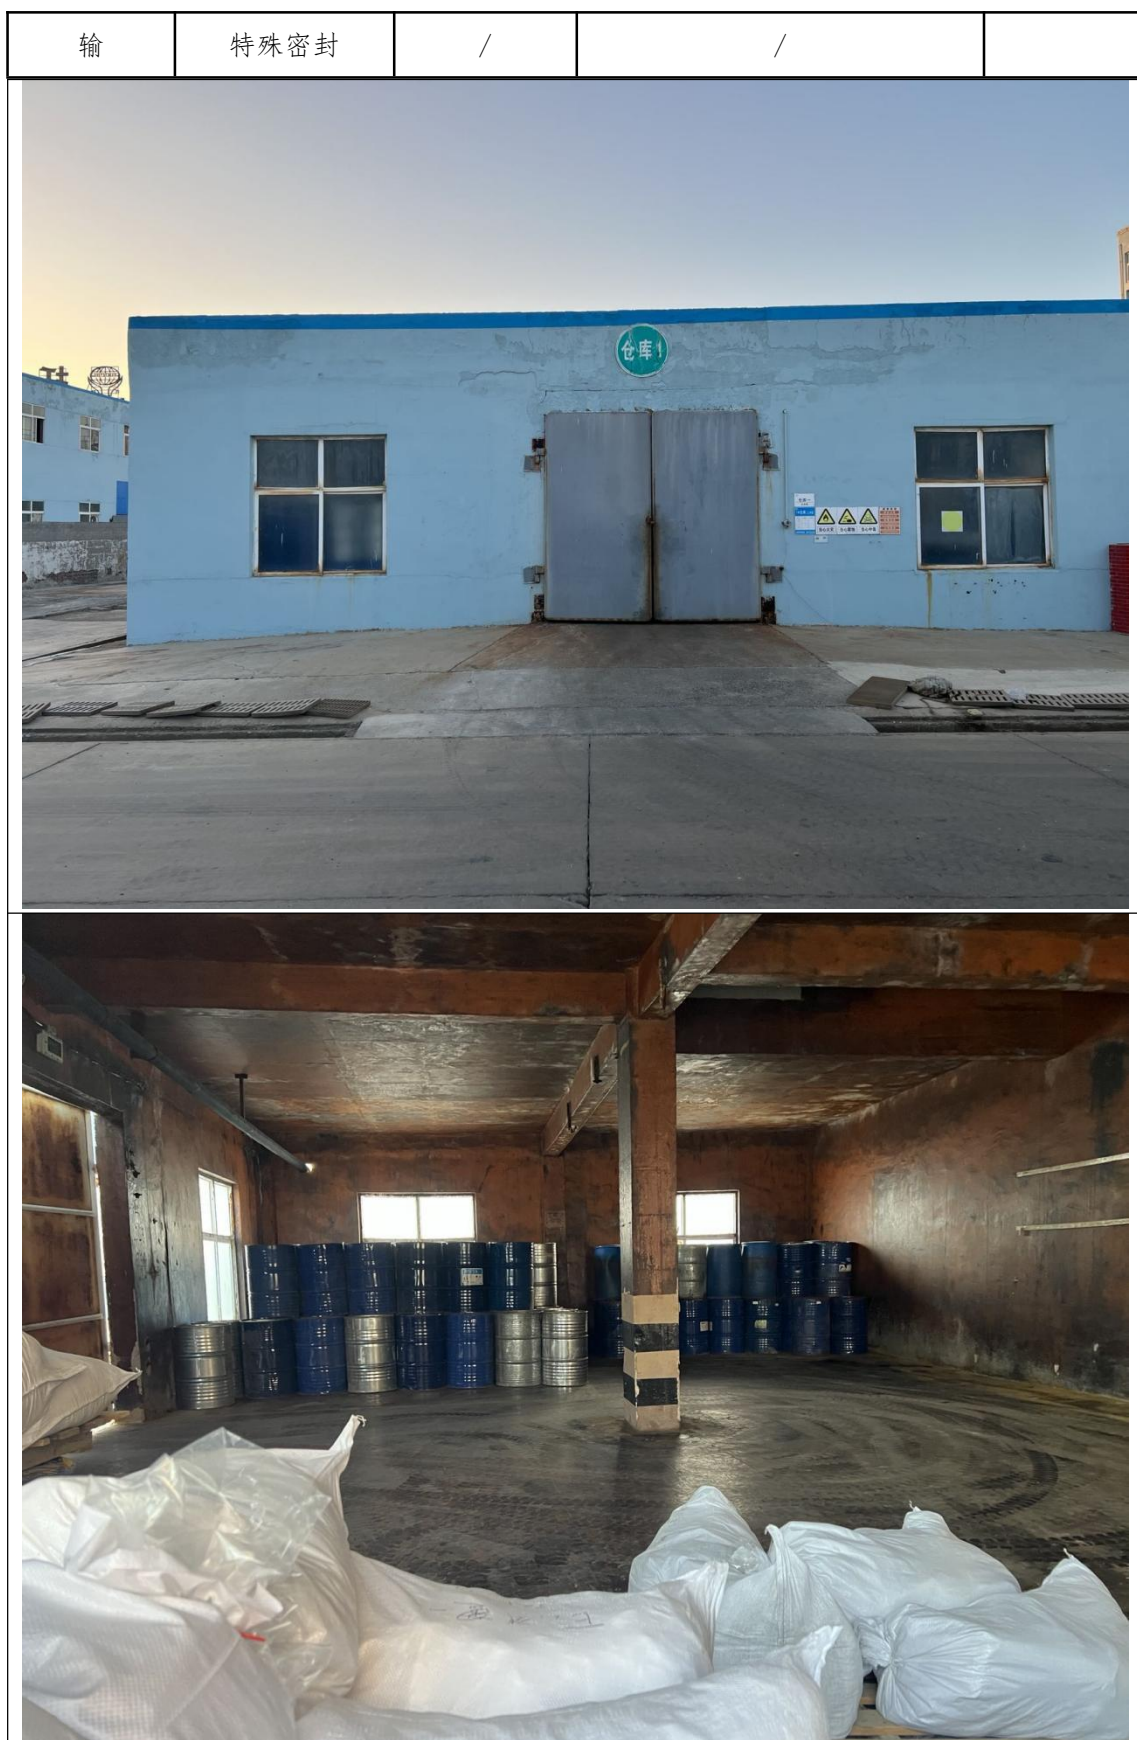
图 4-9 仓库一现场情况

- 1) 地面采取了硬化及环氧地坪防渗措施，地面表层硬化完好；
- 2) 分区隔空堆放，地面无散落。

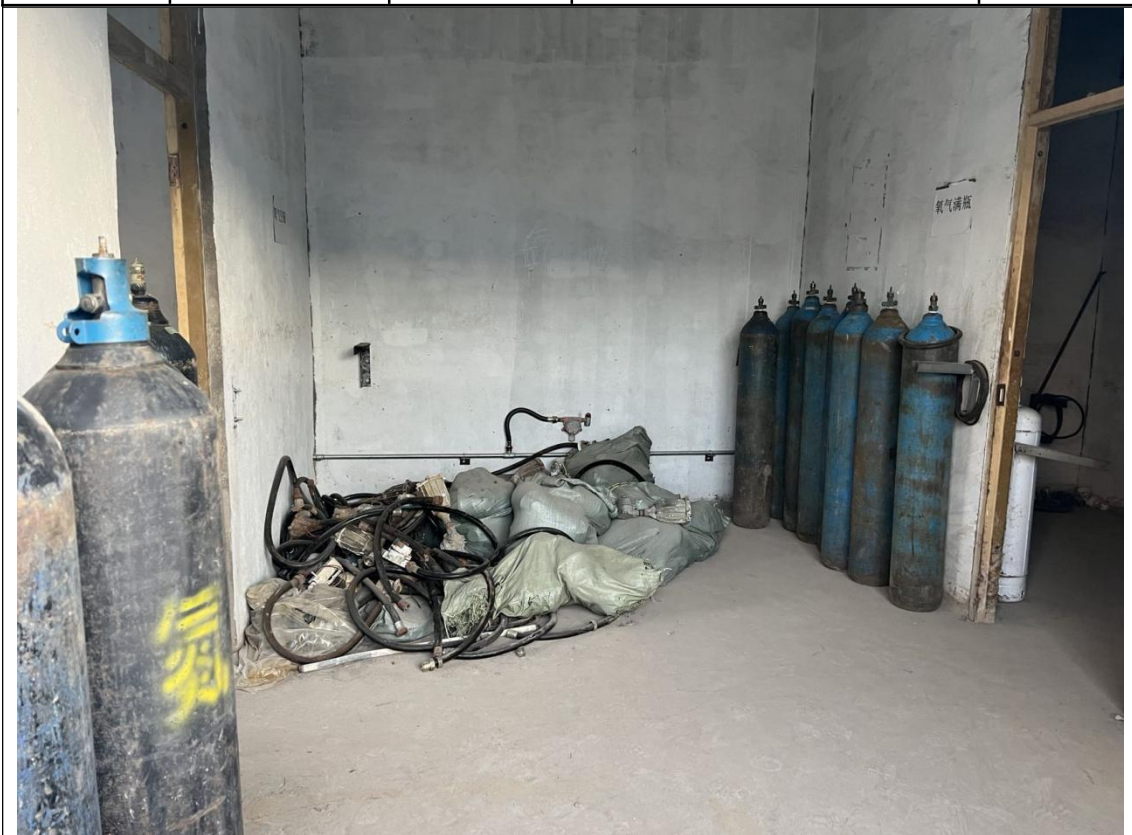
图 4-10 仓库二现场情况

- 1) 地面采取了硬化及环氧地坪防渗措施，地面表层硬化完好；
- 2) 气罐摆放整齐，地面有散落管线。
