江苏托球农化股份有限公司
土壤污染隐患排查报告

编制单位：江苏托球农化股份有限公司

二零二三年一月

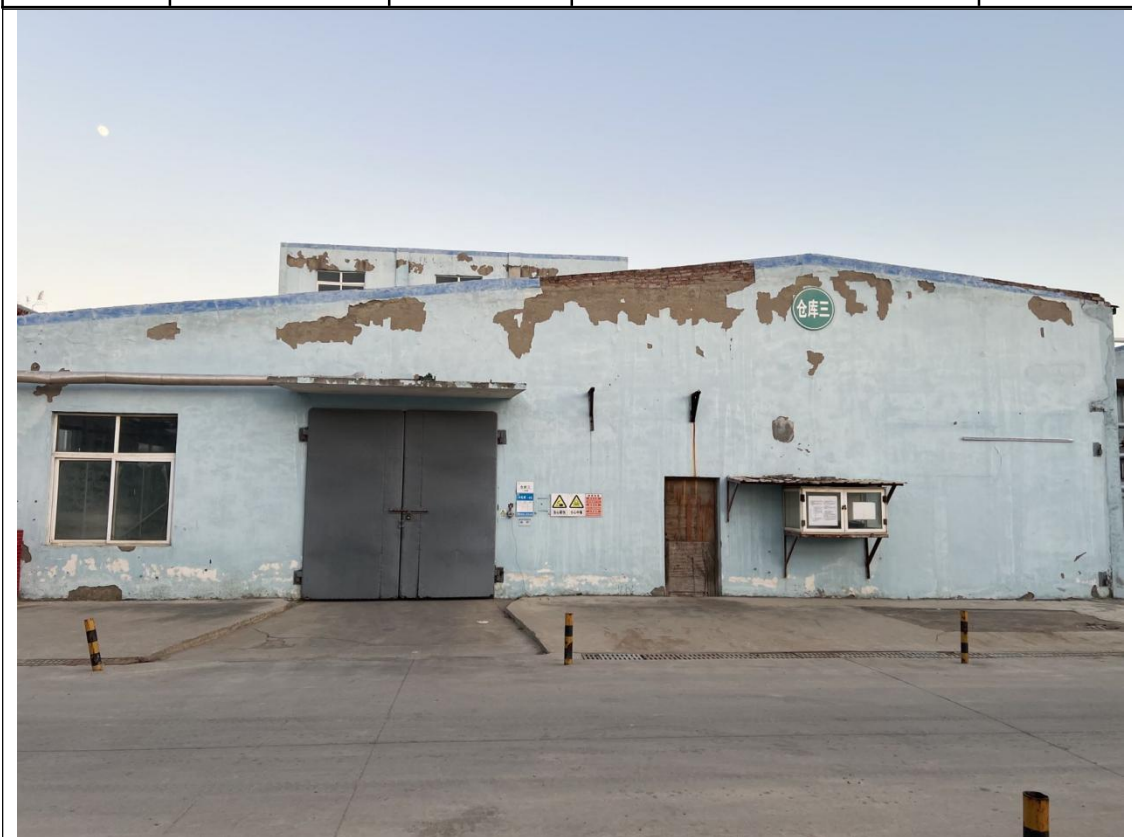
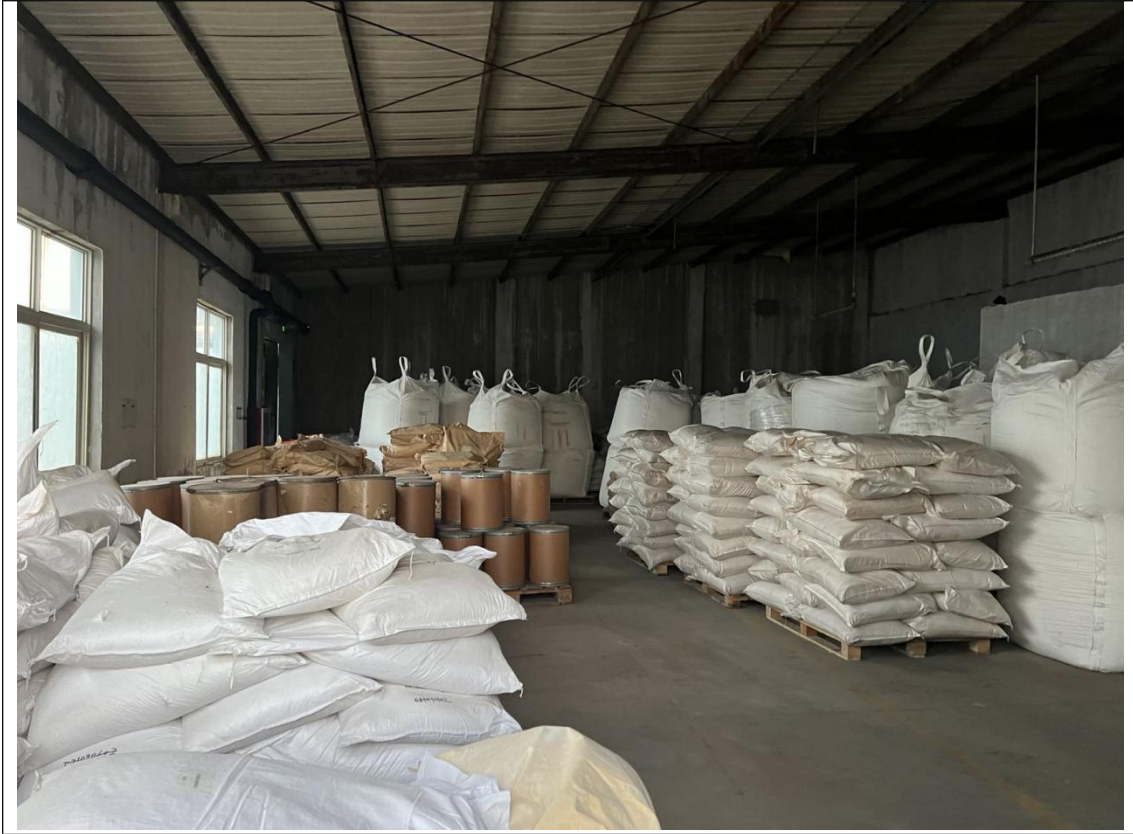
图 4-11 仓库三现场情况

- 1) 地面采取了硬化及环氧地坪防渗措施，地面表层硬化完好；
- 2) 分区隔空堆放，地面无散落。

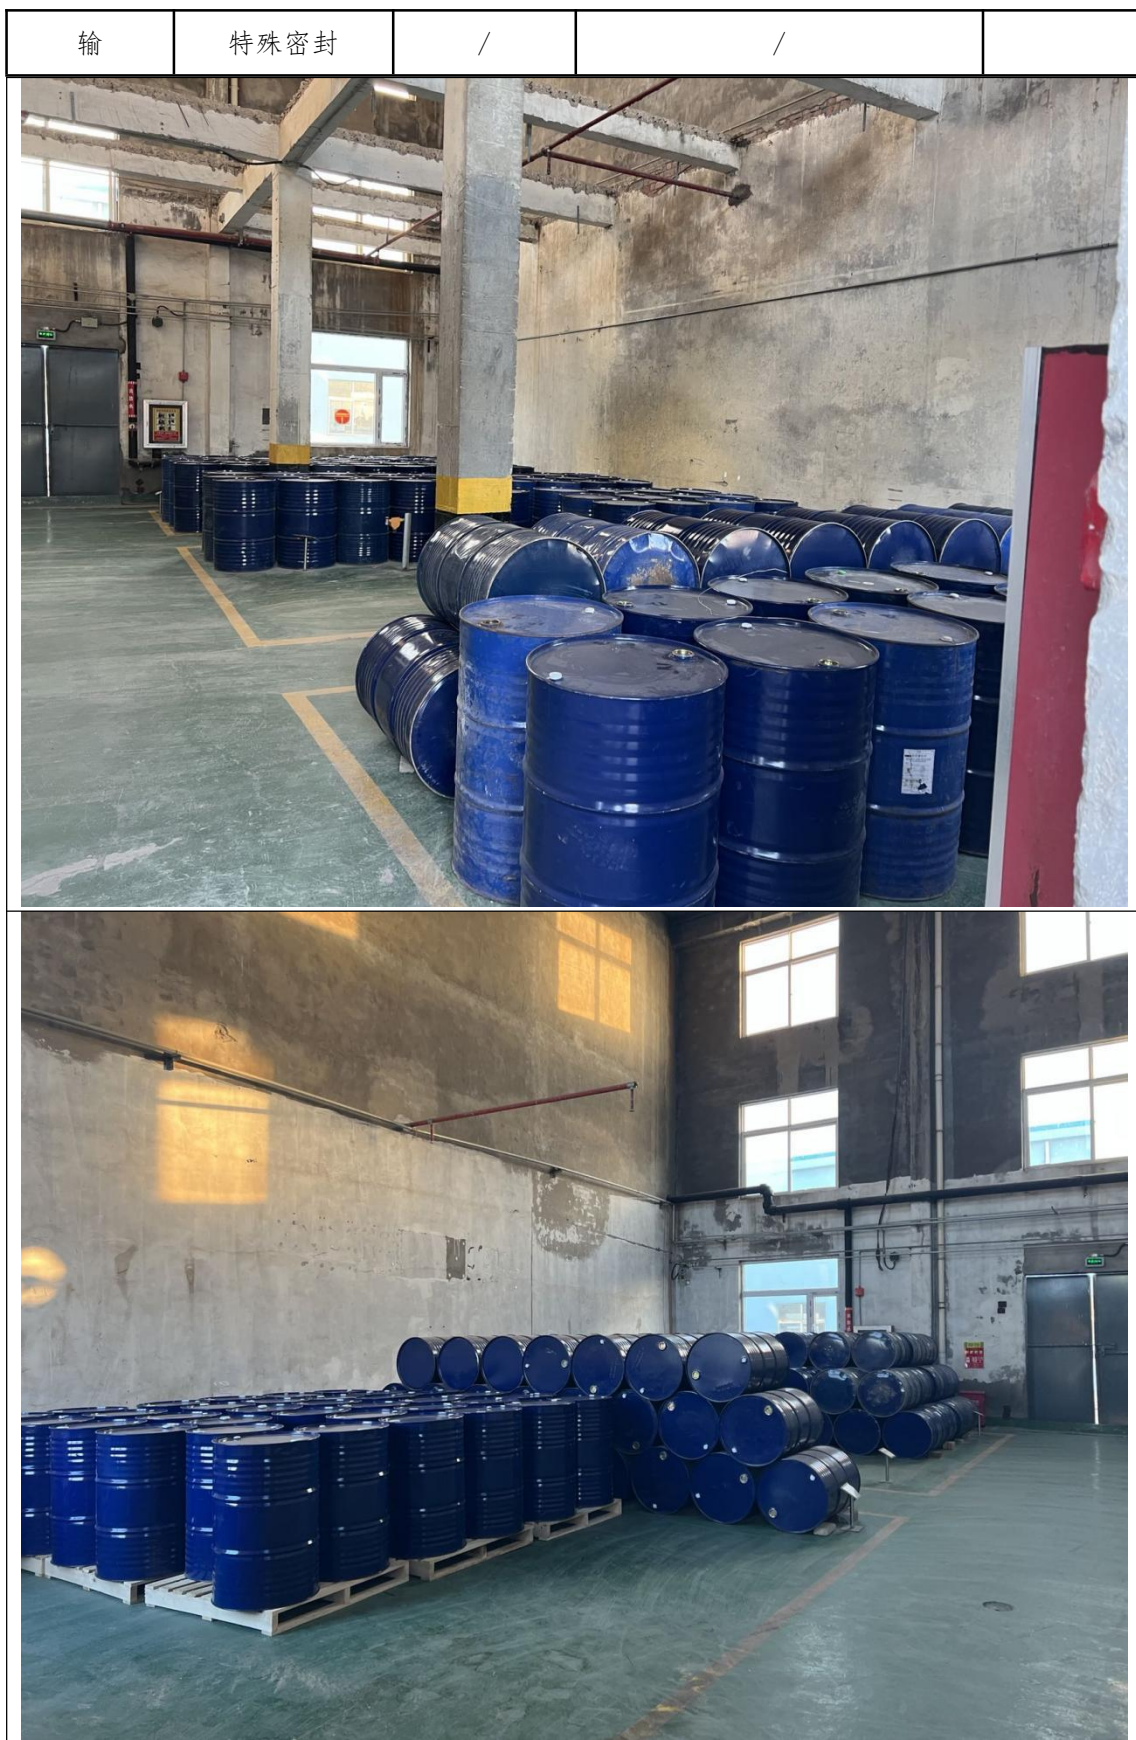
图 4-12 仓库四现场情况

- 1) 地面采取了硬化及环氧地坪防渗措施，地面表层硬化完好；
- 2) 分区隔空堆放，地面无散落。

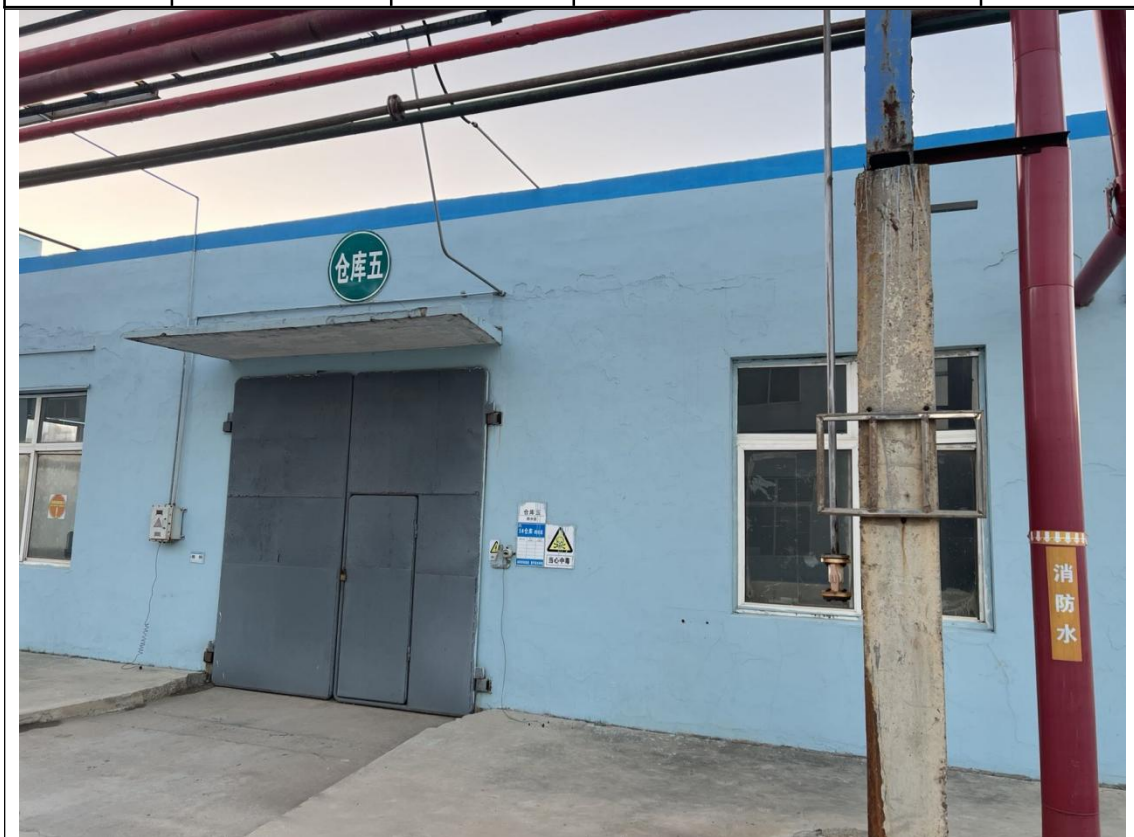
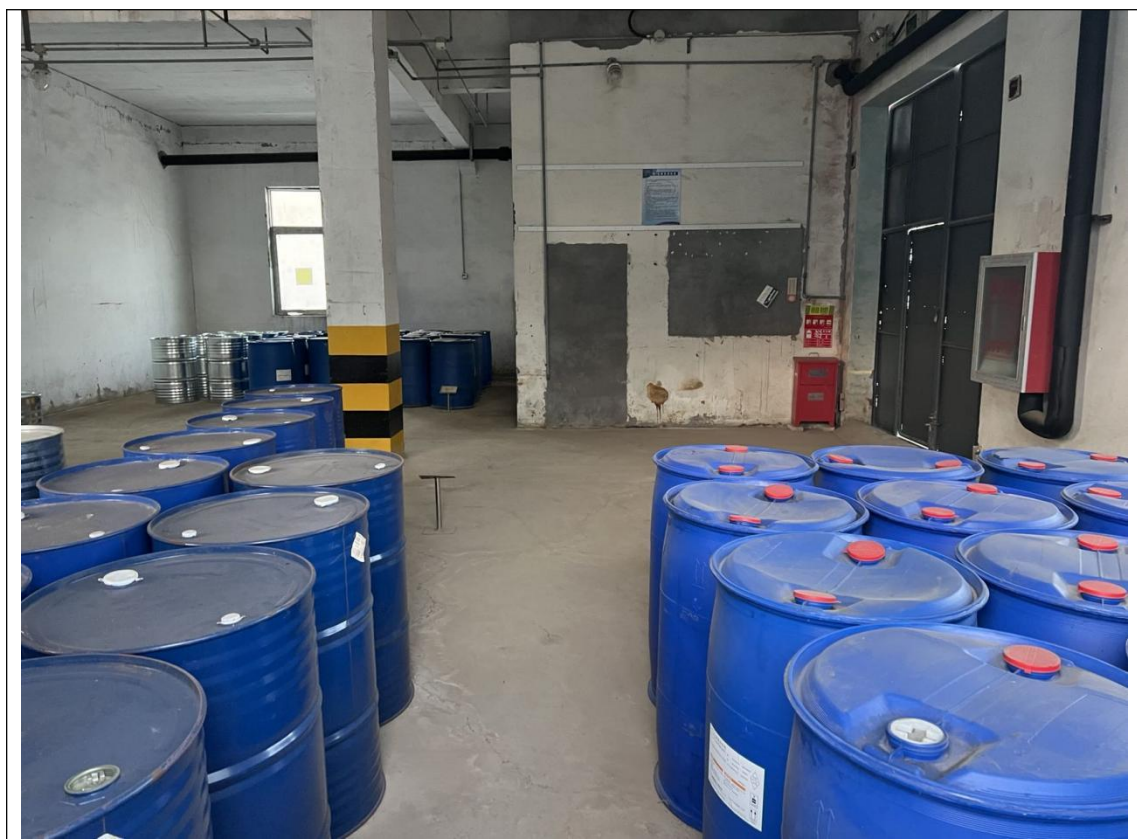
图4-13 仓库五现场情况

- 1) 地面采取了硬化及环氧地坪防渗措施，地面表层硬化完好；
- 2) 分区堆放，地面无散落。

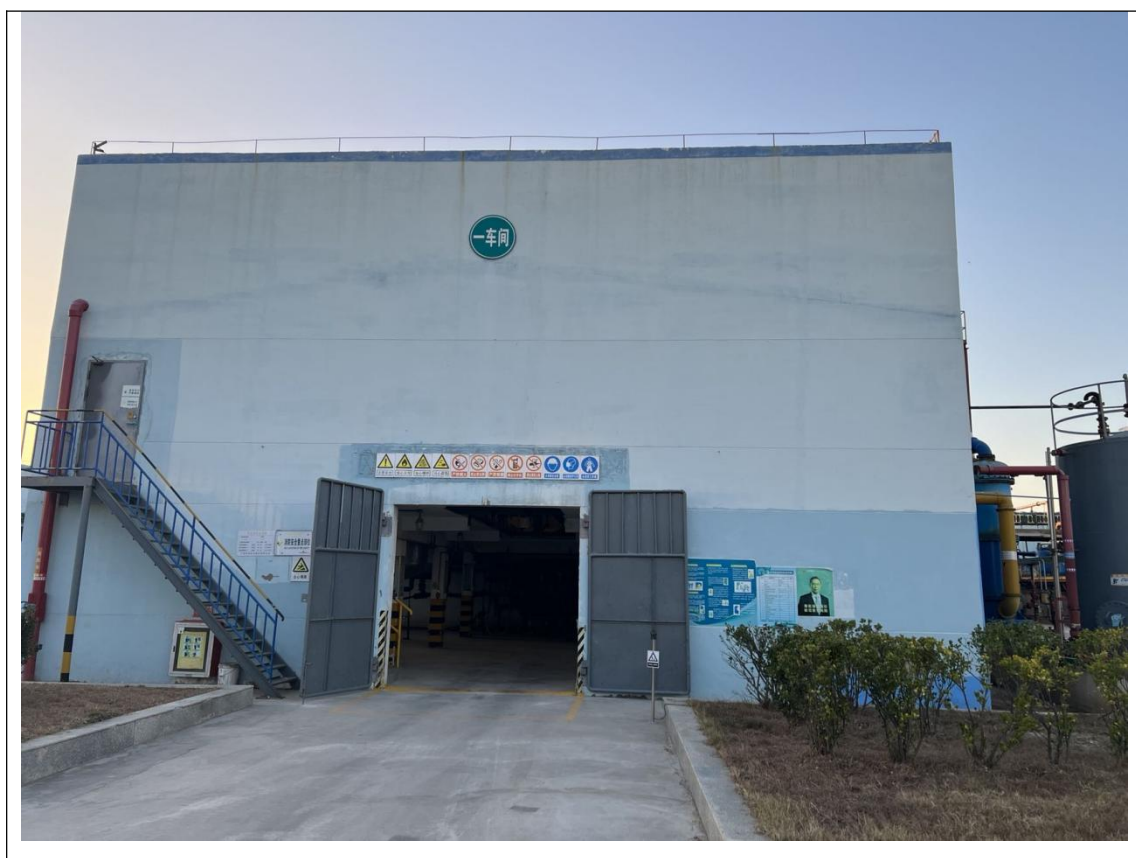
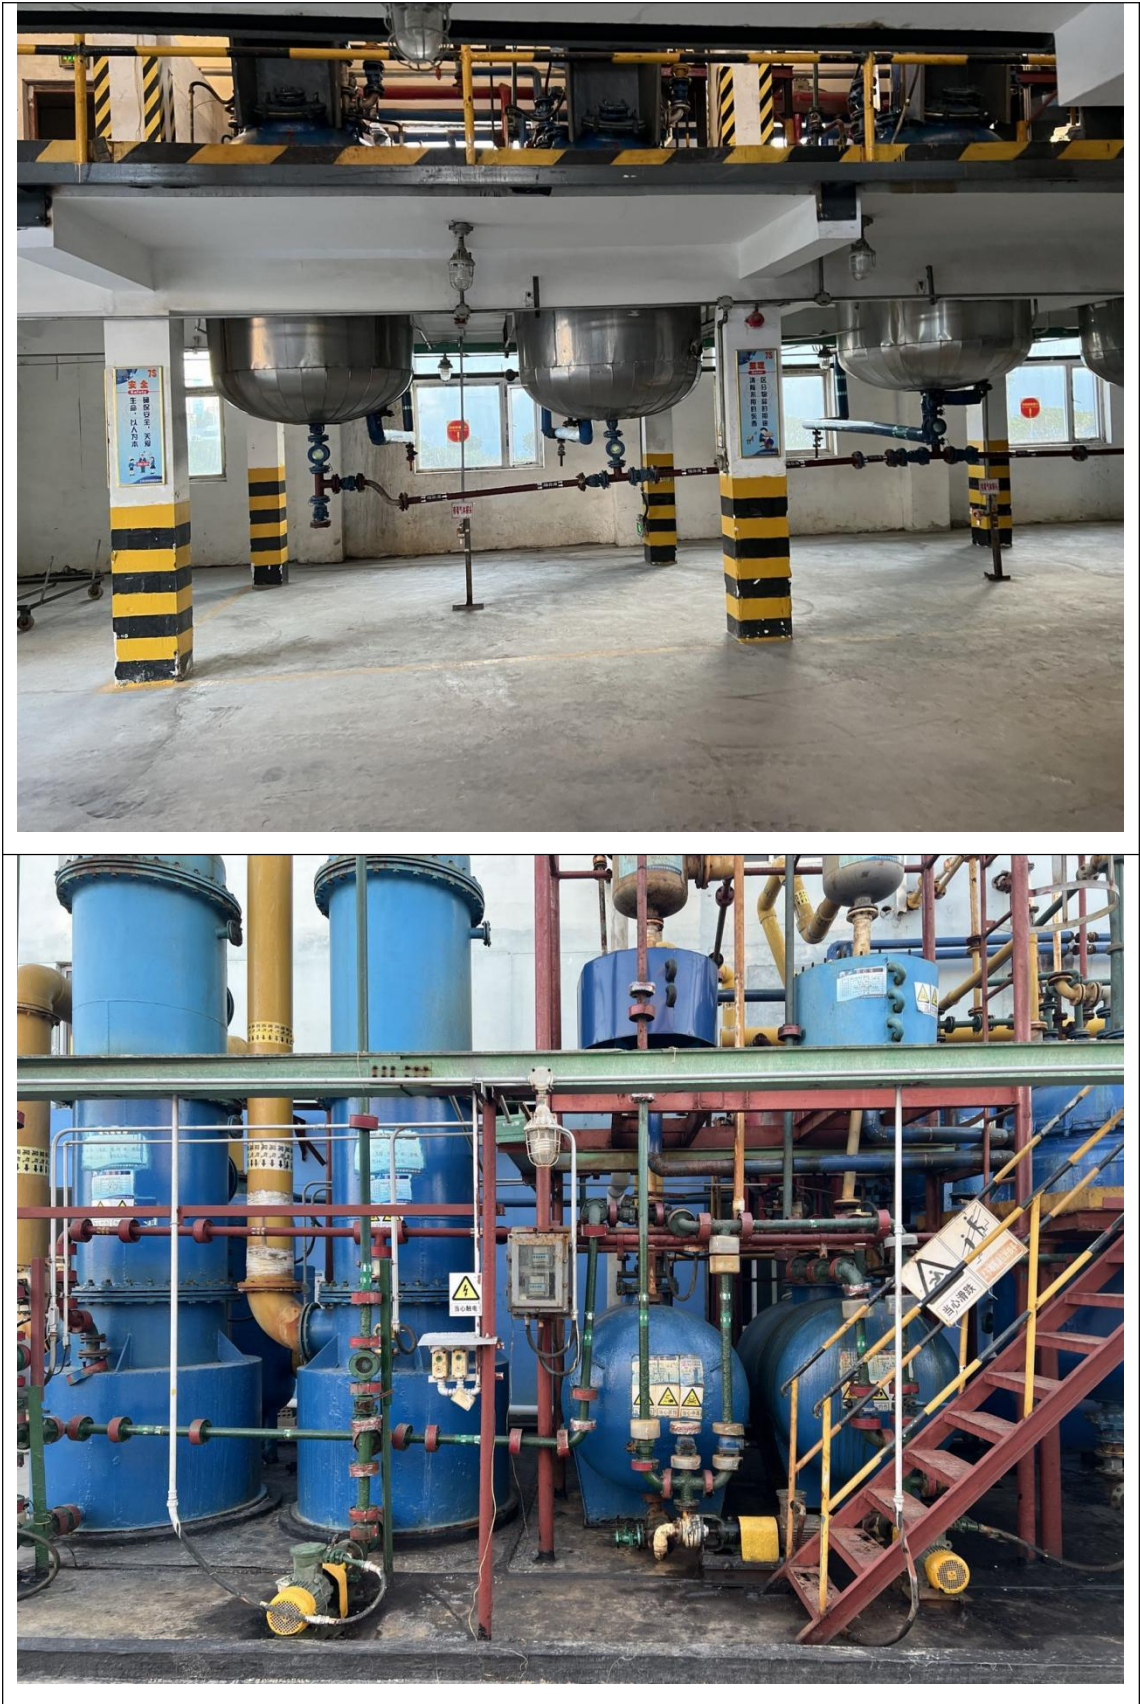
图 4-14 一车间现场情况

- ①地面采取了硬化及环氧地坪防渗措施；
 - ②车间内生产线均架空布设，生产线管线连接处均进行了防腐防渗漏处理；
 - ③生产期间涉及的污染物可能污染土壤和地下水环境。
- 现场勘查情况如下图。

关注对象	排查情况			土壤、地下水污染风险
	具体要求	满足情况	现场状态	
整体情况	生产无泄漏	满足	排查期间无生产泄漏	风险较小
	地面防渗漏	满足	地面完好	
	防风防雨	满足	/	
储存与运输	密闭运输	满足	密封货车运输	风险较小
	特殊密封	/	/

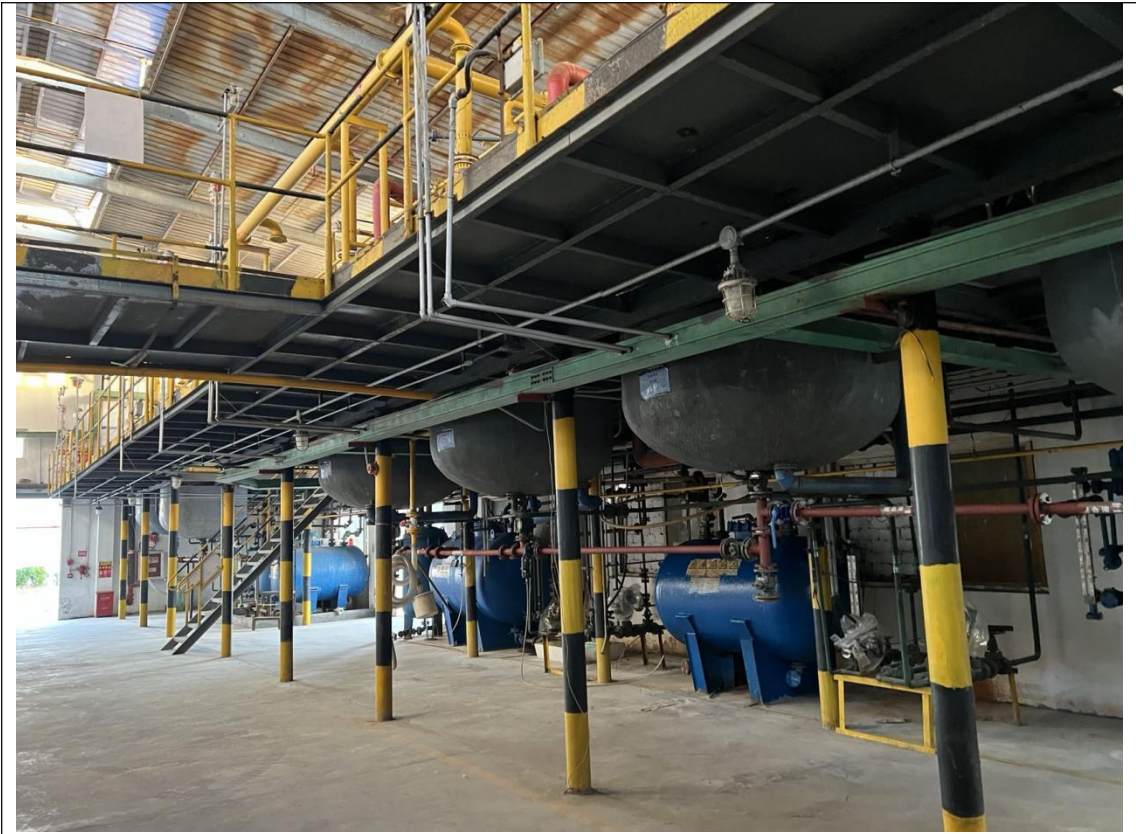
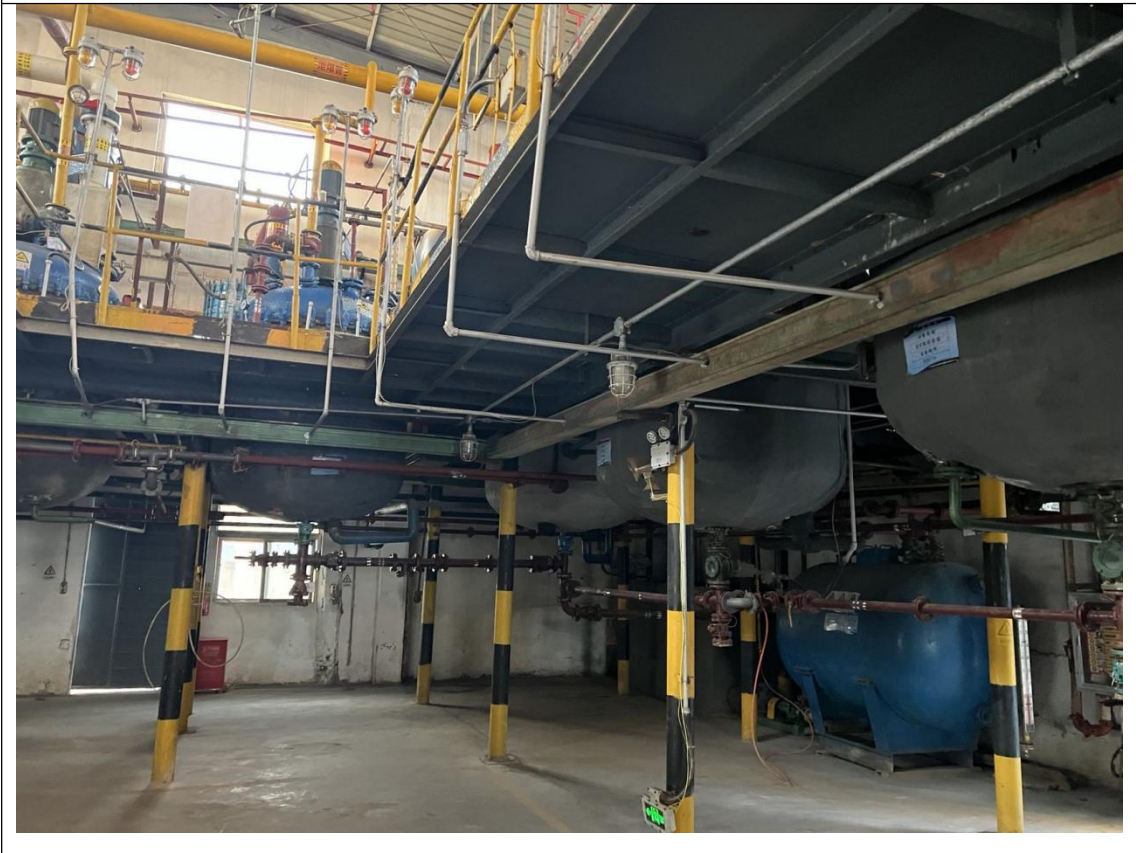
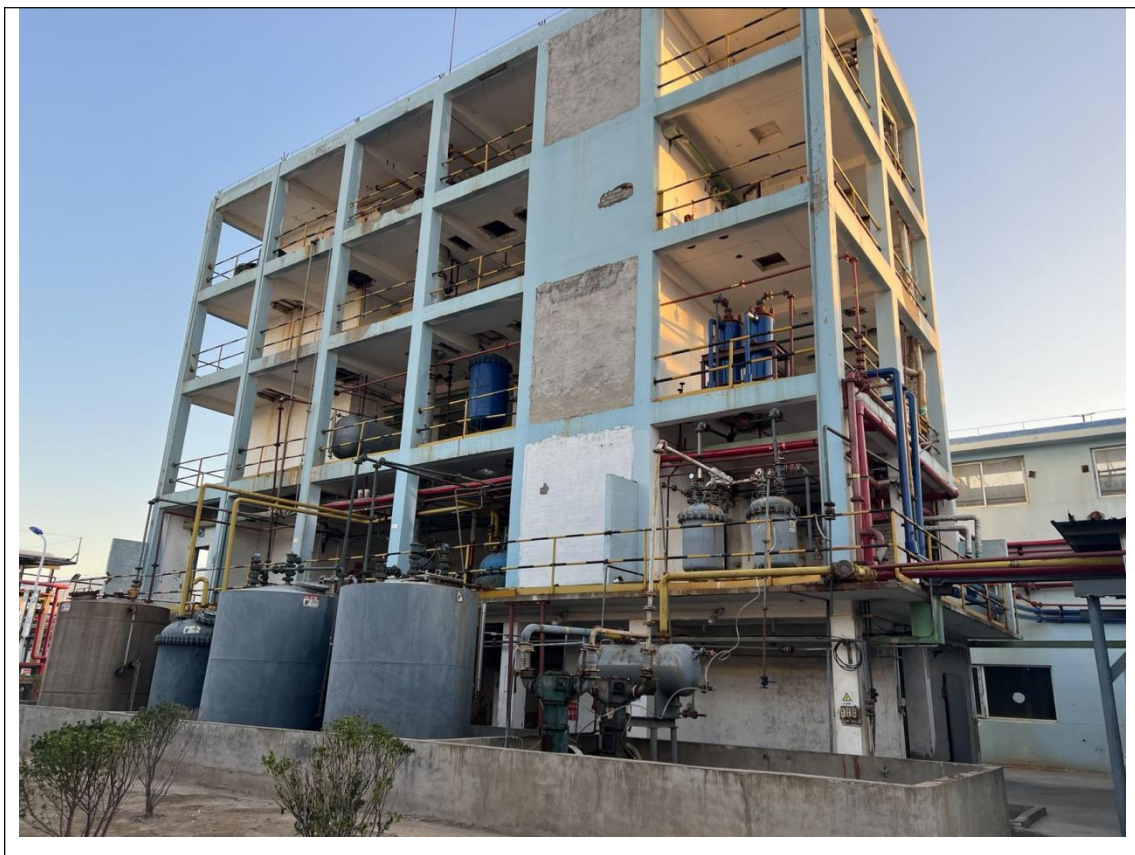
图 4-15 二车间现场情况

①地面采取了硬化及环氧地坪防渗措施；

②车间内生产线均隔空布设，生产线管线连接处均进行了防腐防渗漏处理；

关注对象	排查情况			土壤、地下水污染风险
	具体要求	满足情况	现场状态	
整体情况	生产无泄漏	满足	排查期间无生产泄漏	风险较小
	地面防渗漏	满足	地面完好	
	防风防雨	部分满足	部分外侧设备暴露	
储存与运输	密闭运输	满足	密封货车运输	风险较小
	特殊密封	/	/

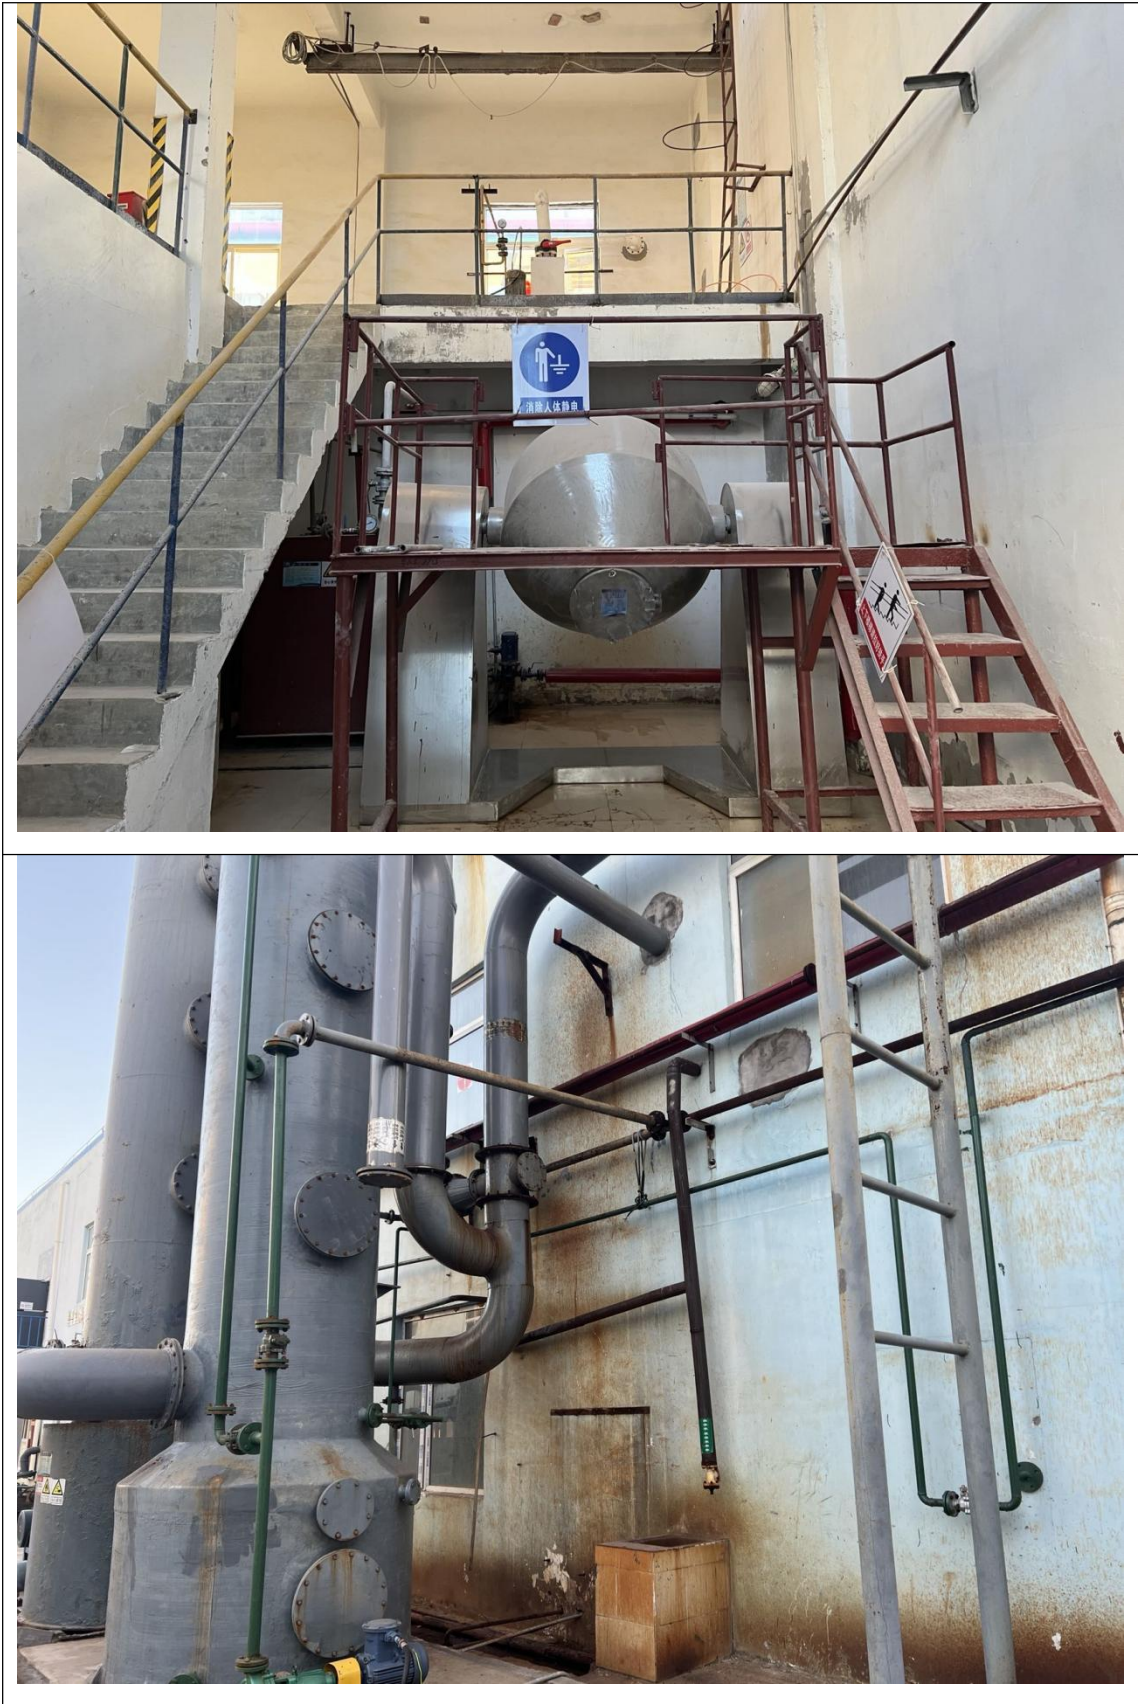
图 4-16 三车间现场情况

①地面采取了硬化防渗措施，外侧设备布设有防渗漏导流槽；

②车间内生产线隔空布设，生产线管线连接处均进行了防腐防渗漏处理；

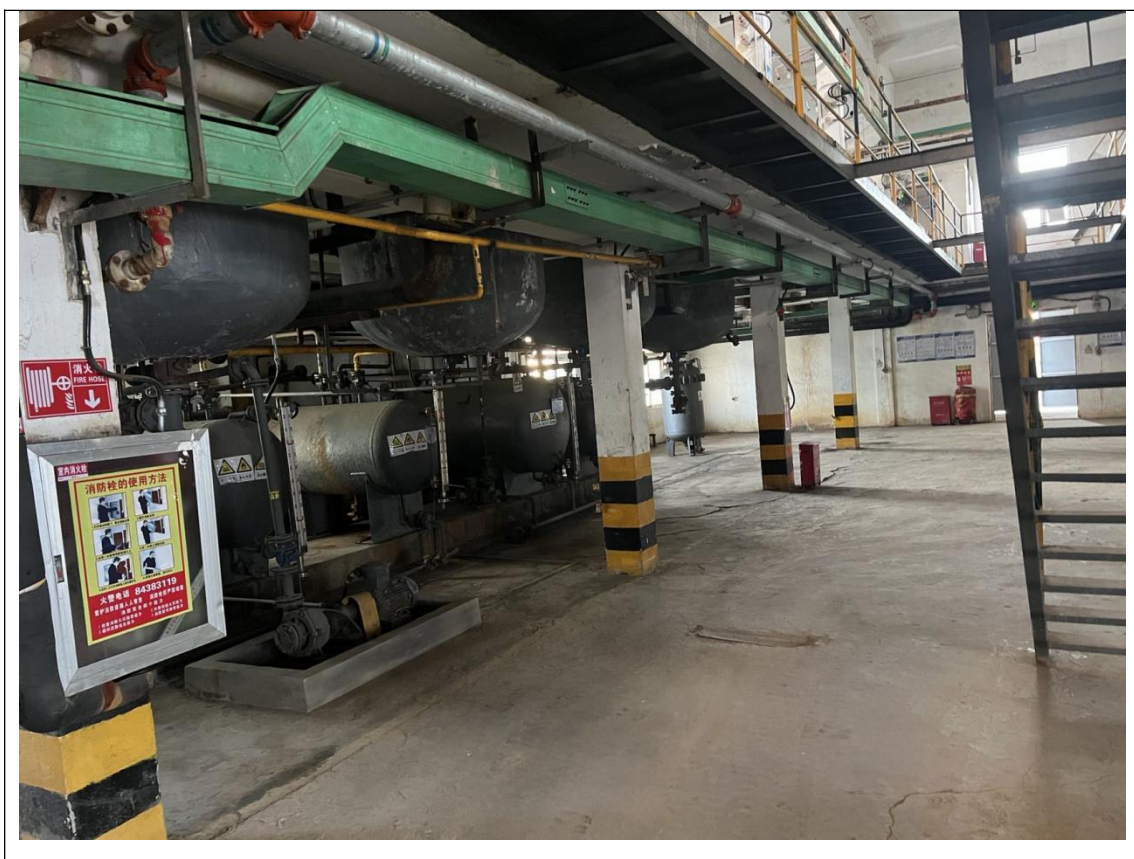
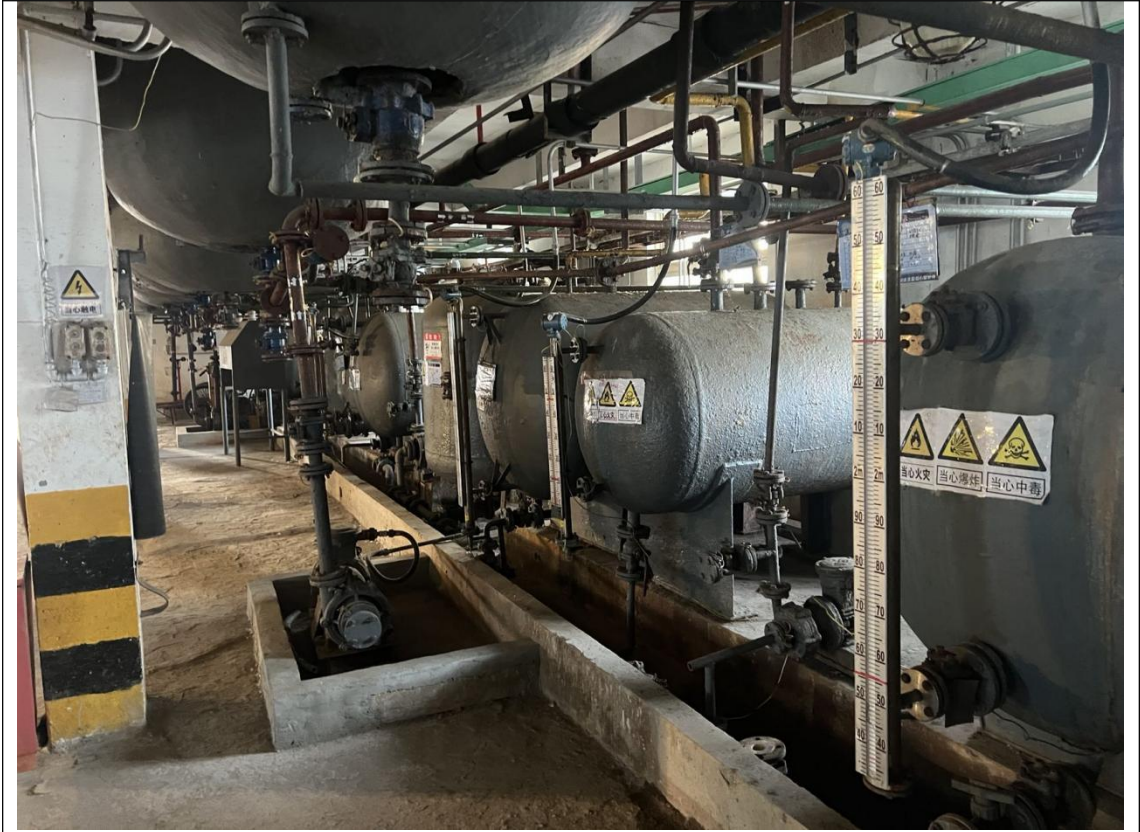
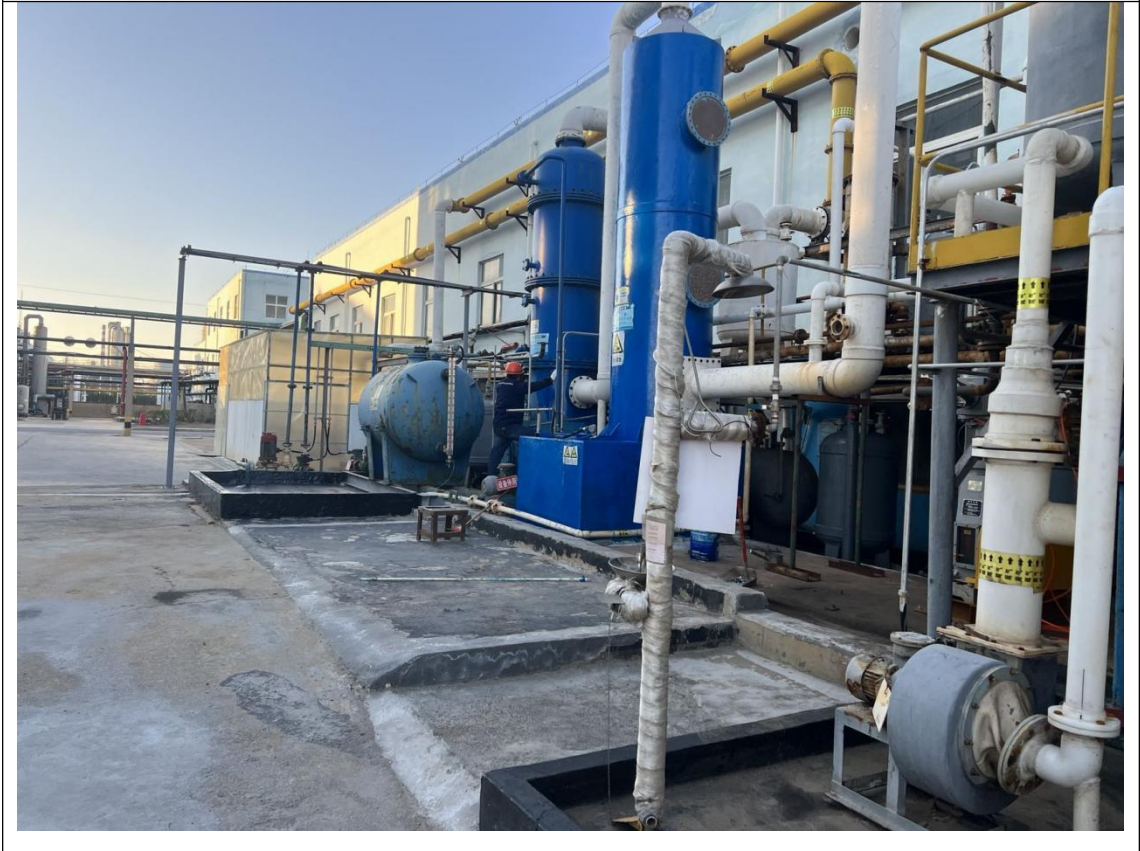
图 4-17 五车间现场情况

①地面采取了硬化防渗措施，设备周边布设有防渗漏导流槽及围堰；

②车间内生产线隔空布设，生产线管线连接处均进行了防腐防渗漏处理；外侧设备均进行了防腐防渗漏处理；

关注对象	排查情况			土壤、地下水污染风险
	具体要求	满足情况	现场状态	
整体情况	生产无泄漏	满足	排查期间无生产泄漏	风险较小
	地面防渗漏	满足	地面完好	
	防风防雨	满足	/	
储存与运输	密闭运输	满足	密封货车运输	风险较小
	特殊密封	/	/

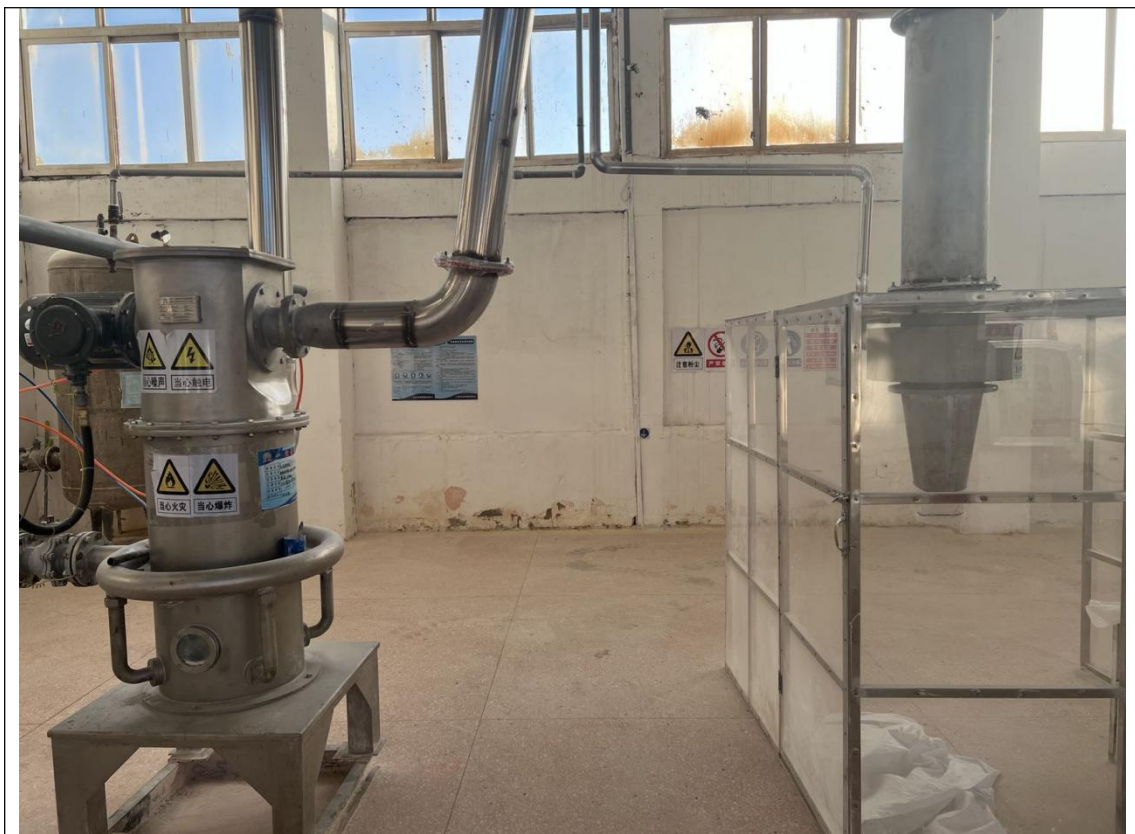
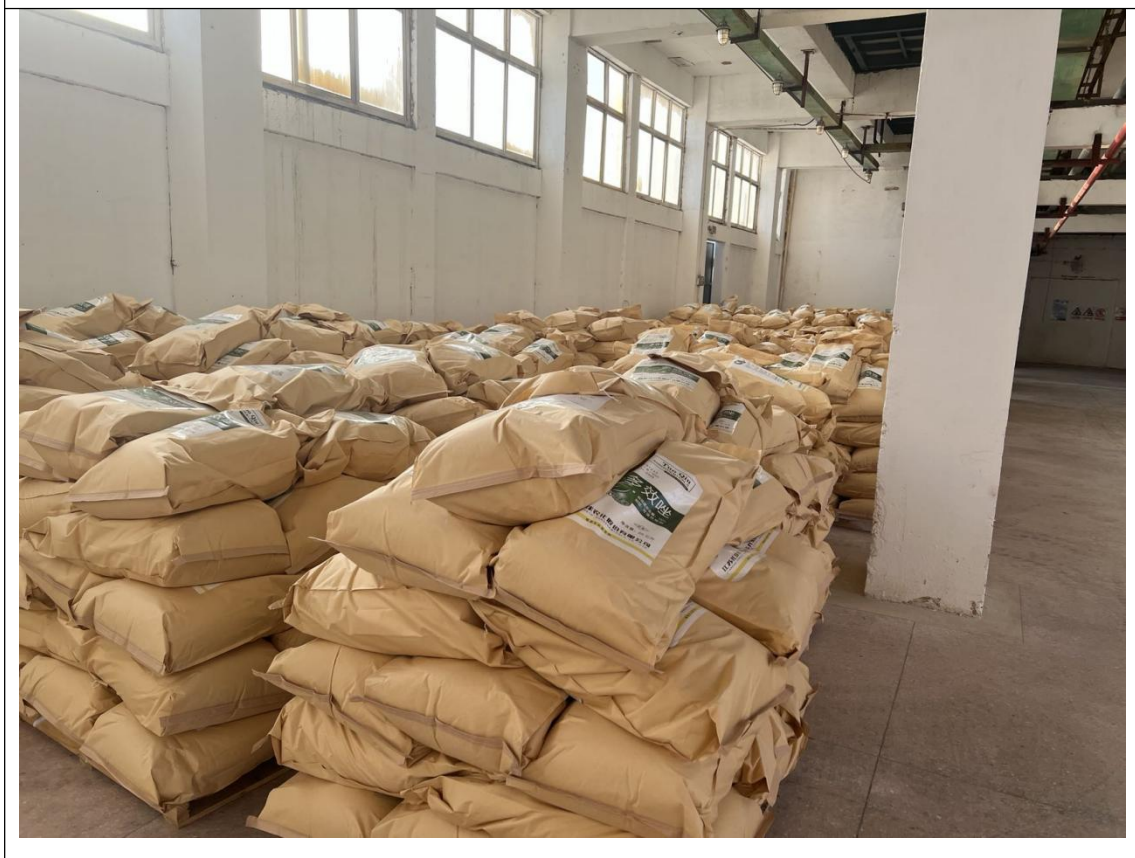
图 4-18 六车间现场情况

①地面采取了硬化防渗措施，地面无破损；

②车间内生产线设置有保护罩，生产设备隔空布设；暂存库产品隔空储存，地面无散落；

关注对象	排查情况			土壤、地下水污染风险
	具体要求	满足情况	现场状态	
整体情况	生产无泄漏	满足	排查期间无生产泄漏	风险较小
	地面防渗漏	满足	地面完好	
	防风防雨	满足	/	
储存与运输	密闭运输	满足	密封货车运输	风险较小
	特殊密封	/	/

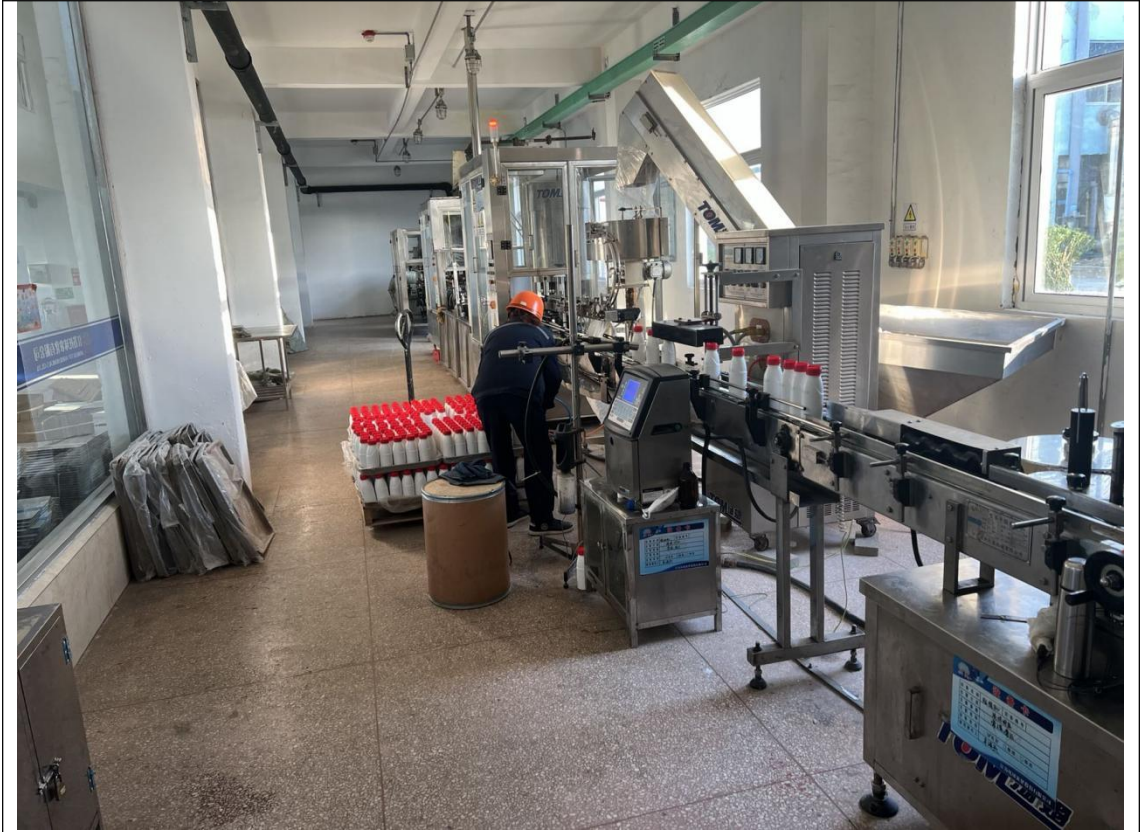
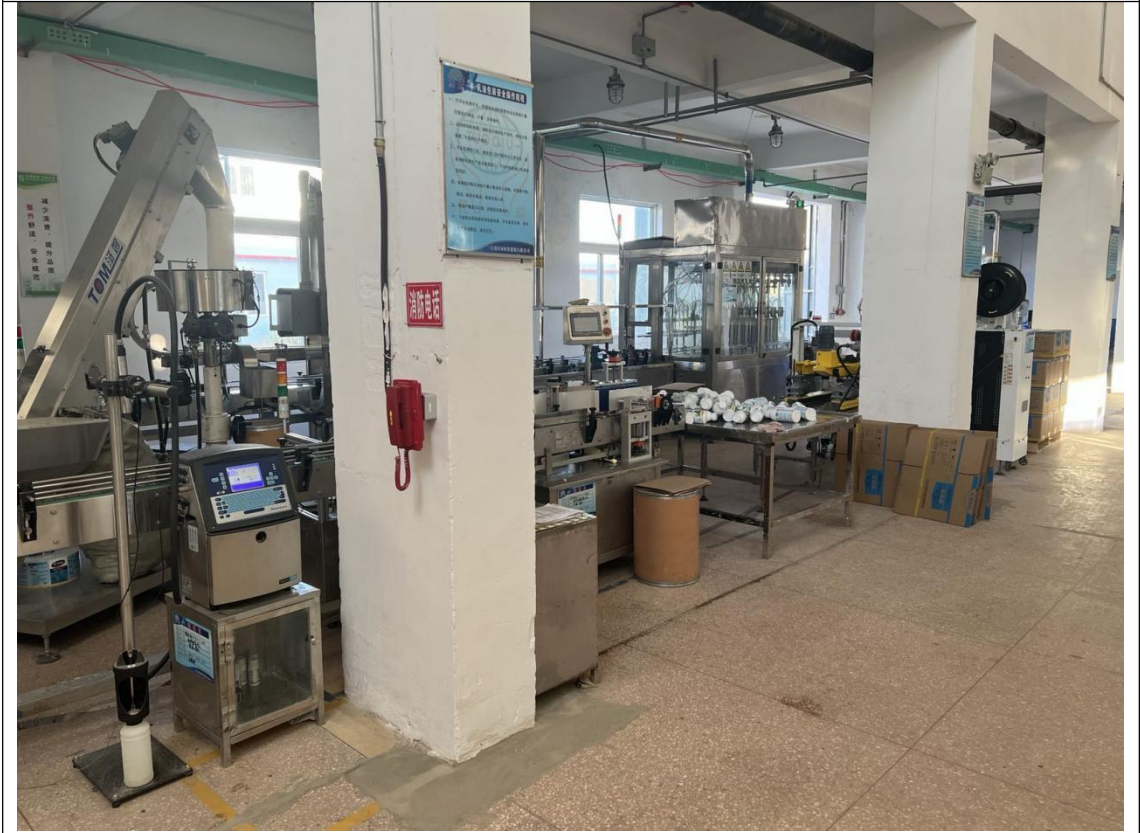
图 4-19 七车间现场情况

①地面采取了硬化防渗措施，地面无破损；

②车间内生产线设置有保护罩，生产设备隔空布设；暂存产品隔空储存，地面无散落；

关注对象	排查情况			土壤、地下水污染风险
	具体要求	满足情况	现场状态	
整体情况	生产无泄漏	满足	排查期间无生产泄漏	风险较小
	地面防渗漏	满足	地面完好	
	防风防雨	满足	/	
储存与运输	密闭运输	满足	密封货车运输	风险较小
	特殊密封	/	/
