江苏托球农化股份有限公司
土壤污染隐患排查报告

编制单位：江苏托球农化股份有限公司

二零二三年一月

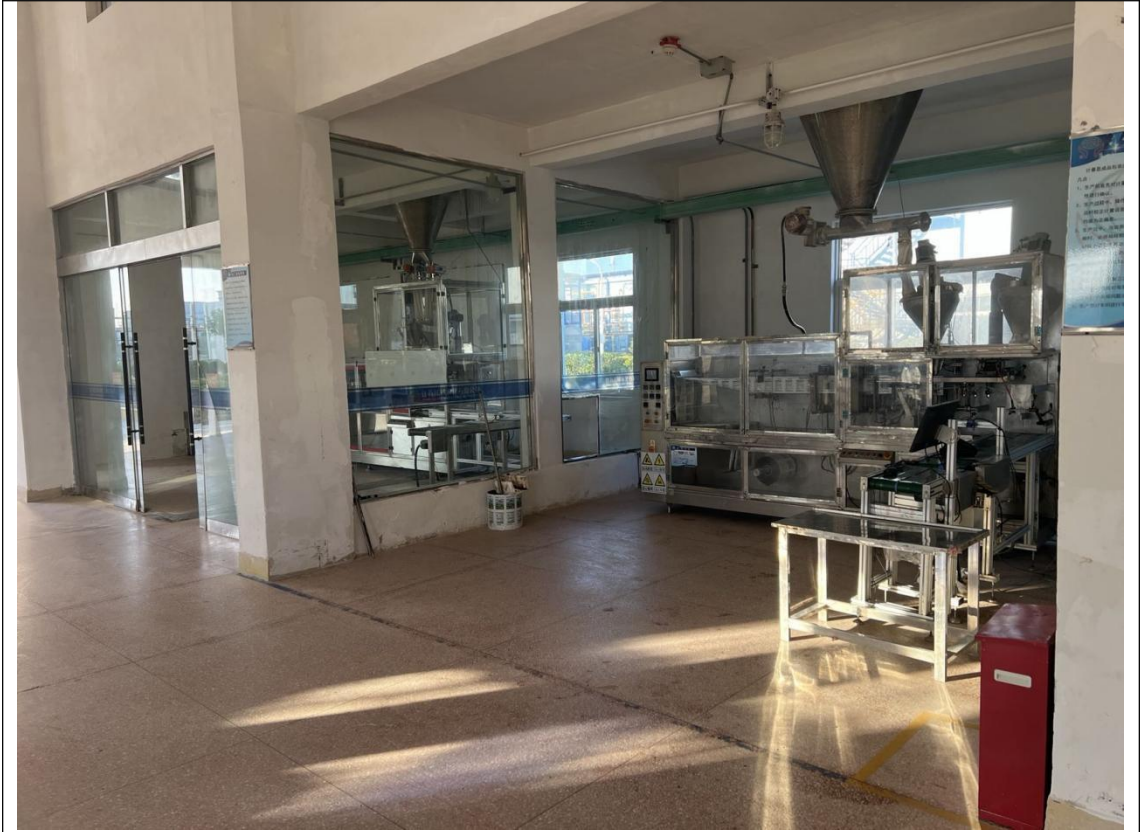
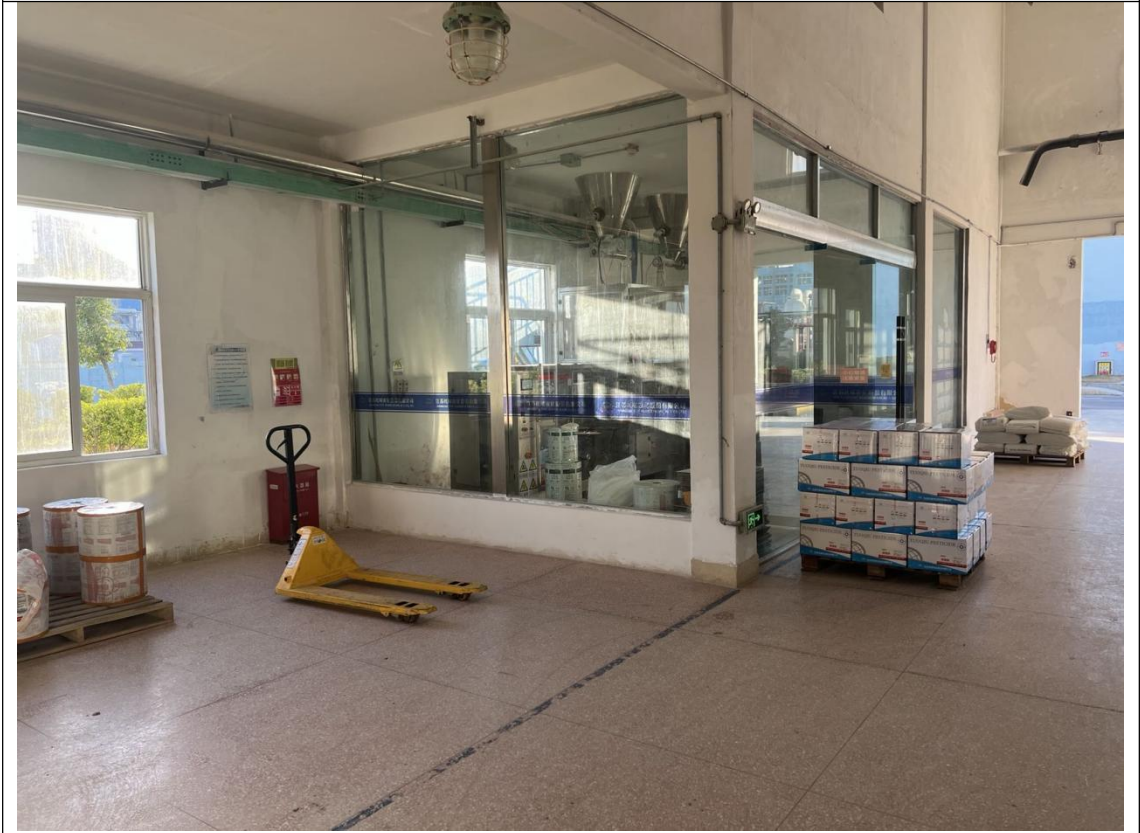
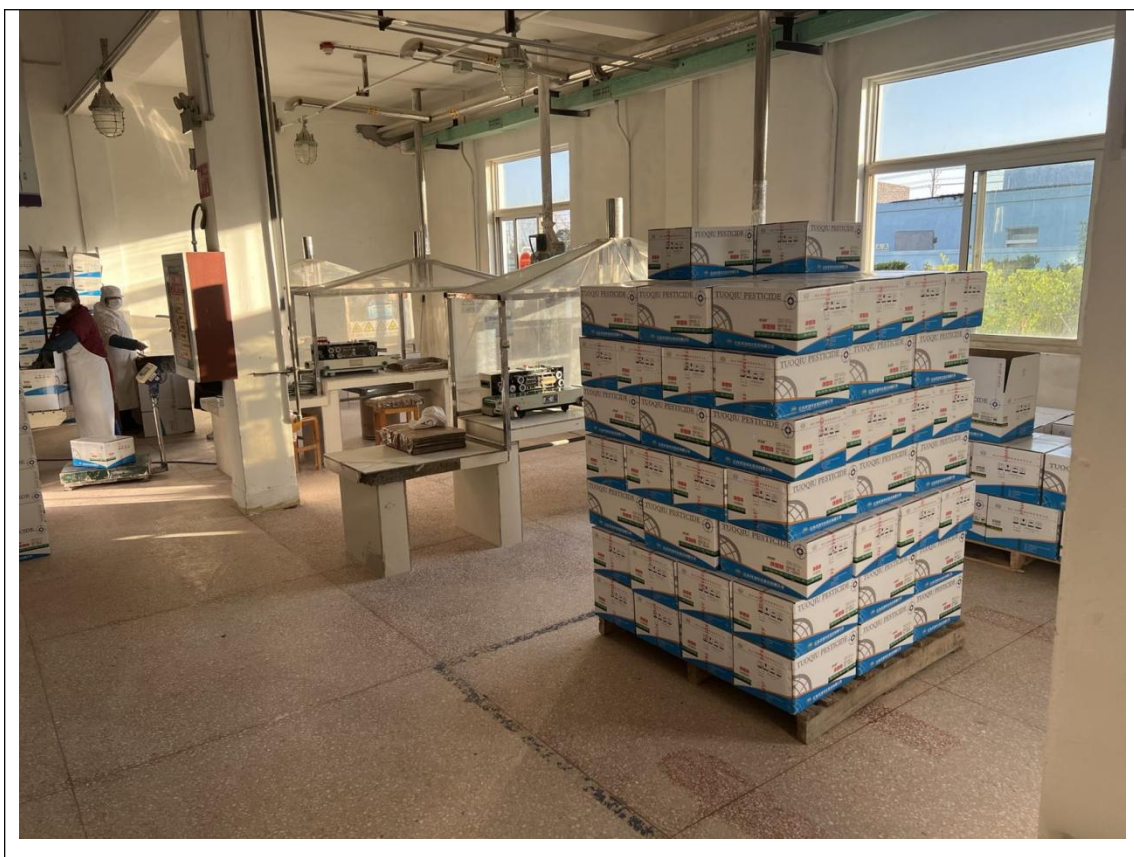
图 4-20 八车间现场情况

①地面采取了硬化防渗措施，地面无破损；

②车间内生产线设置有保护罩，生产设备隔空布设；暂存产品隔空储存，地面无散落；

关注对象	排查情况			土壤、地下水污染风险
	具体要求	满足情况	现场状态	
整体情况	生产无泄漏	满足	排查期间无生产泄漏	风险较小
	地面防渗漏	满足	地面完好	
	防风防雨	满足	/	
储存与运输	密闭运输	满足	密封货车运输	风险较小
	特殊密封	/	/

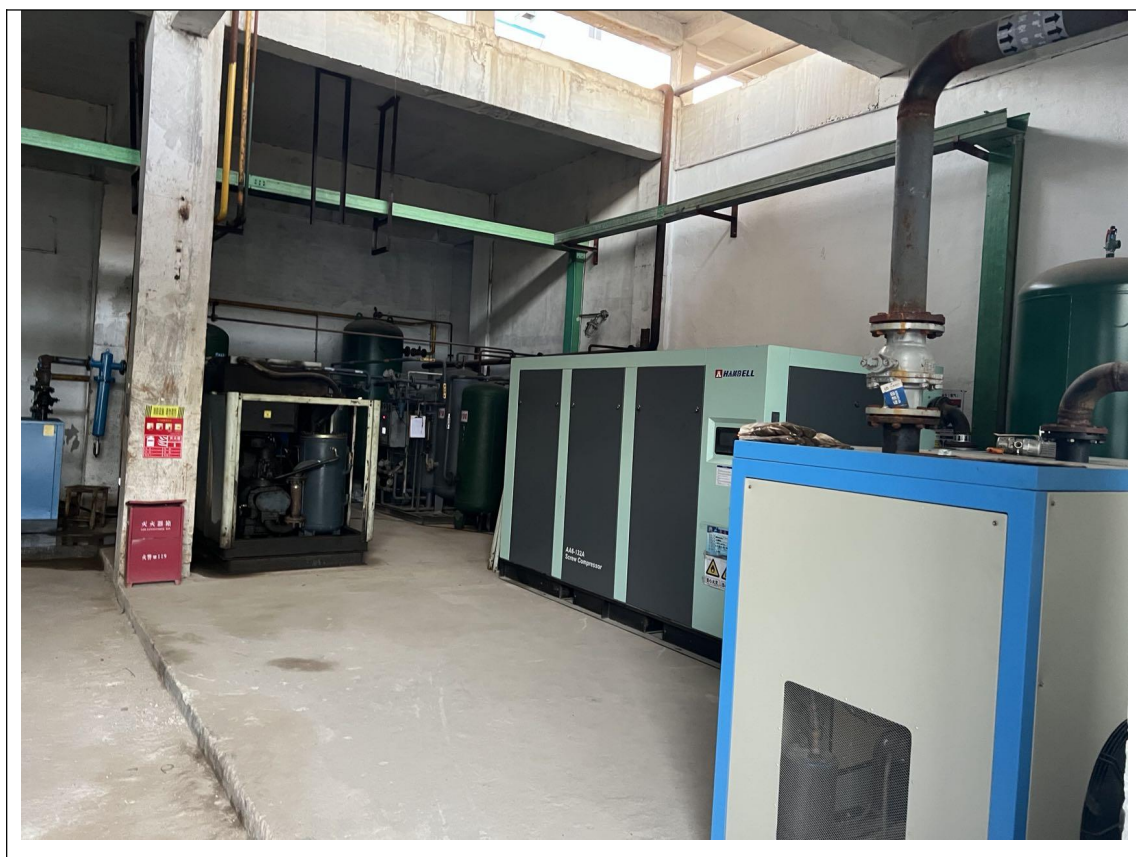
图 4-21 冷冻车间现场情况

①地面采取了硬化防渗措施，地面无破损；

②车间内生产设备隔空布设，管线均有防腐防渗漏处理，地面有积水。

关注对象	排查情况			土壤、地下水污染风险
	具体要求	满足情况	现场状态	
整体情况	生产无泄漏	满足	排查期间无生产泄漏	风险一般
	地面防渗漏	不满足	地面有积水	
	防风防雨	满足	/	
储存与运输	密闭运输	满足	密封货车运输	风险较小
	特殊密封	/	/

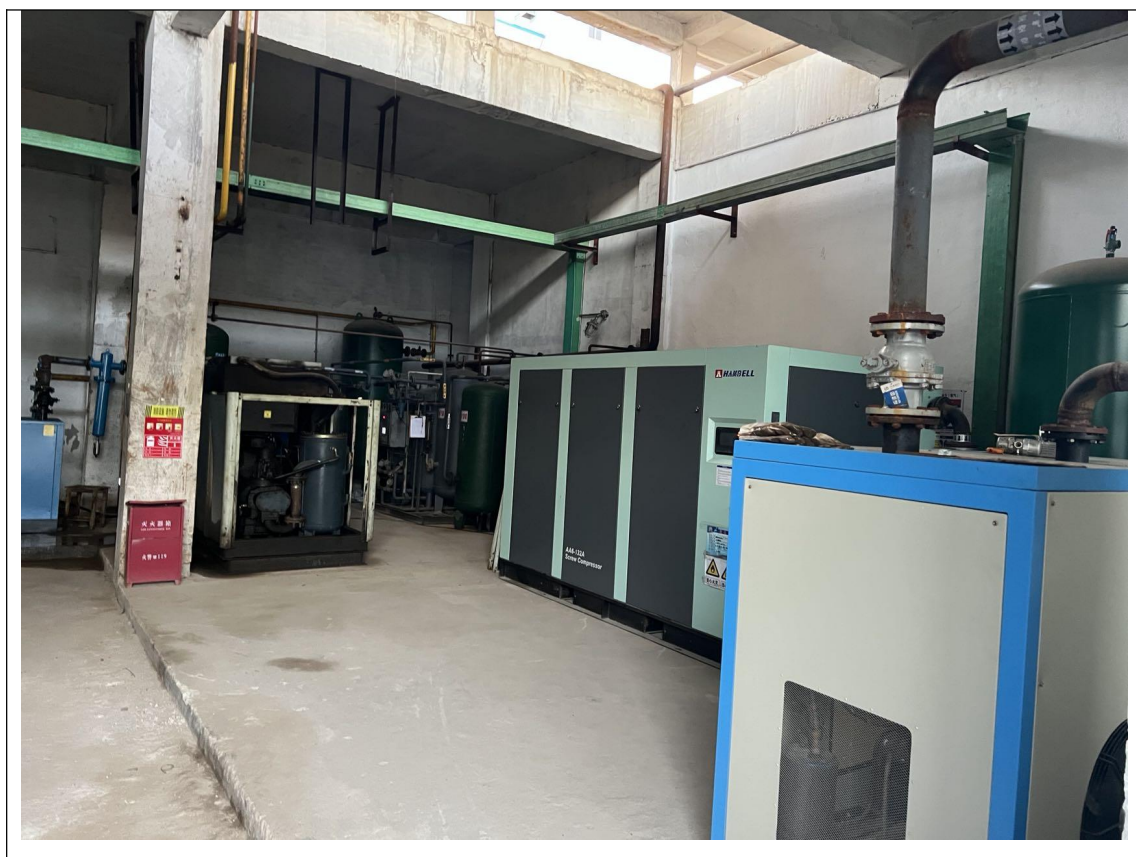
图 4-21 冷冻车间现场情况

- ①地面采取了硬化防渗措施，地面无破损；
- ②生产设备管线均有防腐防渗漏处理。

关注对象	排查情况			土壤、地下水污染风险
	具体要求	满足情况	现场状态	
整体情况	生产无泄漏	满足	排查期间无生产泄漏	风险较小
	地面防渗漏	满足	/	
	防风防雨	满足	/	
储存与运输	密闭运输	满足	密封货车运输	风险较小
	特殊密封	/	/

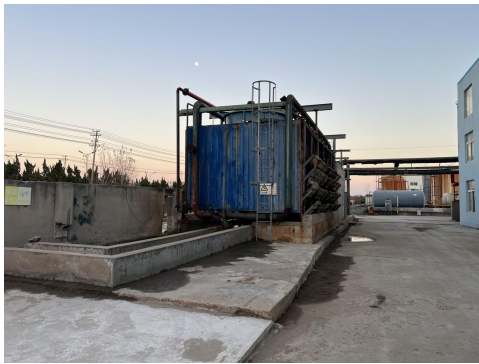
水池围堰周边有水渍；管道存在腐蚀情况	围堰增加进行防水处理；对腐蚀生锈管道进行防锈处理
